OPERATION DU RESEAU GENIE CIVIL & URBAIN

**A.S.I.R.I. – TRANCHE 2 – THEME 1  
RAPPORT D'AVANCEMENT**

**L. BRIANÇON – MCF (CNAM)**

TITRE : <b>A.S.I.R.I. – TRANCHE 2 – THEME 1 : RAPPORT D'AVANCEMENT</b>
RAPPORT N° : <b>2-07-1-01</b>
DATE D'ETABLISSEMENT : <b>DECEMBRE 2007</b>
AUTEURS : <b>BRIANÇON</b>
ORGANISMES CHARGES DE L'ACTION : <b>CNAM</b>
THEME DE RATTACHEMENT : <b>1</b>
LETTRE DE COMMANDE :

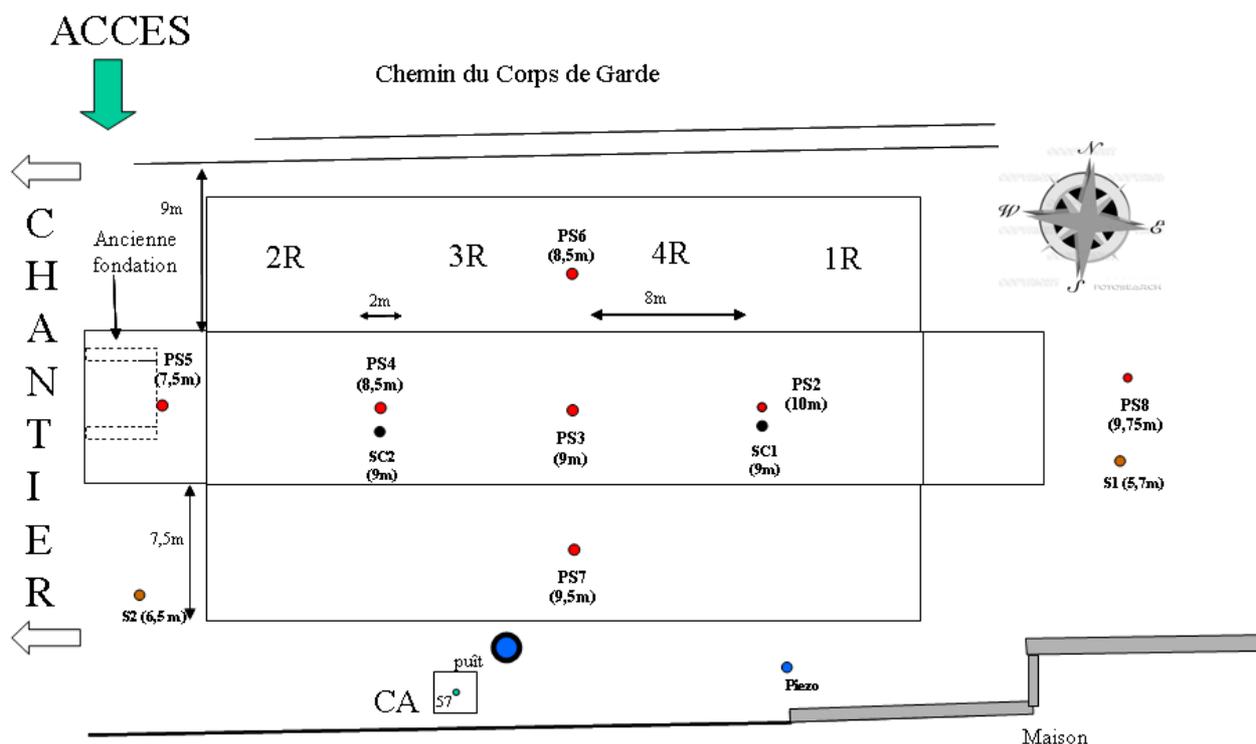
Figure 2. Implantation des sondages

Différents sondages (Figure 2) ont été réalisés pour déterminer l'épaisseur de la couche compressible et pour caractériser cette couche :

- 8 essais pénétrométriques statiques,
- 2 sondages carottés
- 2 essais scissométriques.

Ces essais mettent en évidence une couche compressible dont l'épaisseur au droit du corps du remblai varie entre 8m et 10,5m longitudinalement (Figure 2). Les enregistrements des paramètres de forage des inclusions rigides confirmeront et préciseront ce profil.

2 sondages carottés ont été réalisés par la société FONDASOL et ont fait l'objet d'un don en nature. Ces deux sondages, notés SC1 et SC2 (Figure 2) ont une profondeur de 9m. Le carottage SC1 a été réalisé, en rotation de 0 à 2.0 m, et en poinçonnement de 2.0 m à 9.0 m, le carottage SC2 a été réalisé, en rotation de 0 à 5.0 m, et en poinçonnement de 5.0 m à 9.0 m. Une différence notable a été relevée entre la longueur des carottes prélevées et la profondeur des prélèvements (Tableaux III & IV). Le sol prélevé a été utilisé pour des essais de caractérisation, des essais de compressibilité et des essais triaxiaux.

Le Cnam a réalisé deux profils scissométriques dans des trous forés à l'aide d'une tarière manuelle ; ces deux profils sont localisés de part et d'autre du remblai (Figure 2). Les résultats de ces essais sont présentés (Figure 3) en parallèle avec celui réalisé au carottier piston stationnaire par le LR de Saint-Quentin dans la phase sud le chantier réel qui se situe à proximité du chantier expérimental.

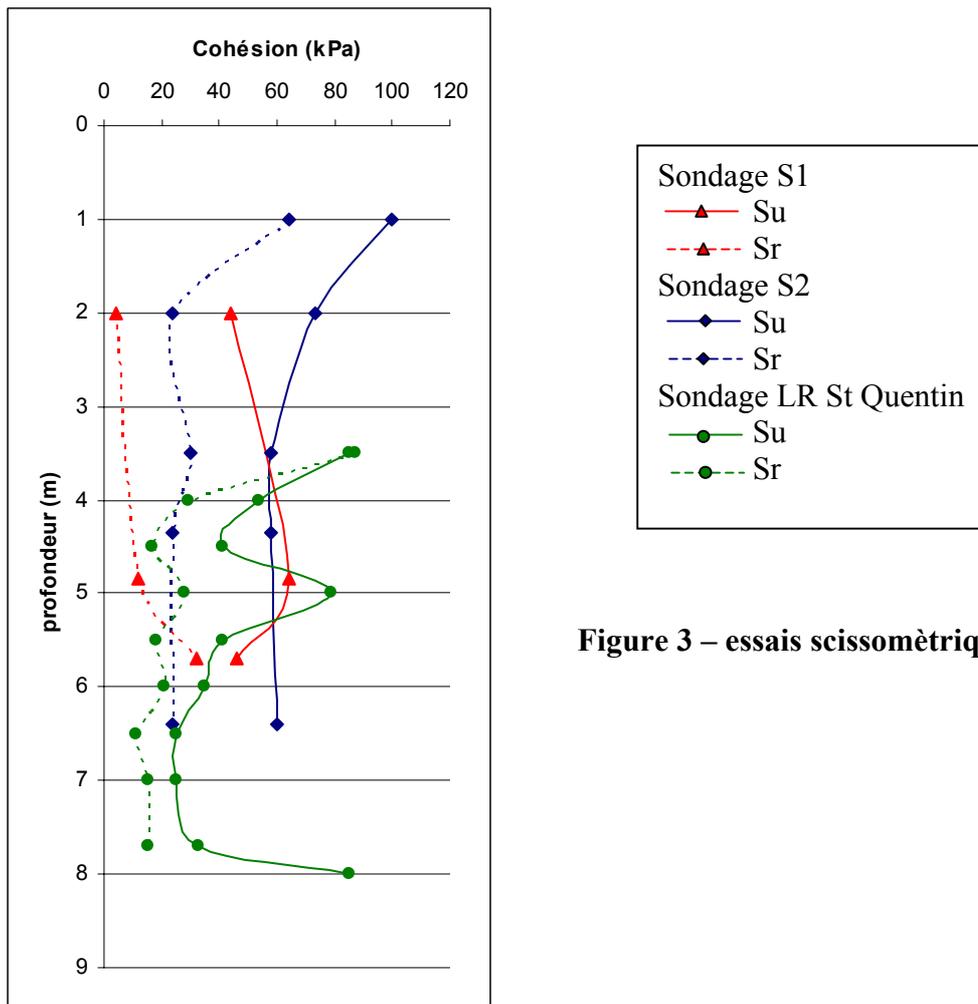
Figure 3 – essais scissométriques

Pour des raisons de matériels, les deux essais à la tarière ont été arrêtés vers 6m de profondeur.

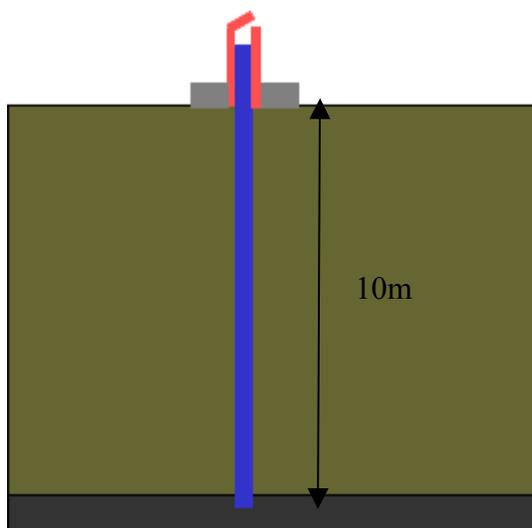
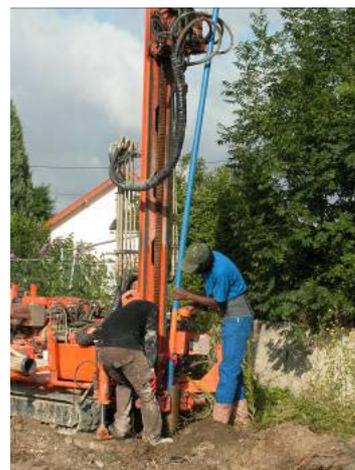
Figure 4. Piézomètre

La société Fondasol a installé un piézomètre le 27 juillet 2007 (Figure 4). La partie du tube hors sol est protégée par un tube acier coulé dans une dalle béton. Le relevé piézométrique permet de situer la nappe à 2m de profondeur (Figure 5) avec quelques variations lors de passages pluvieux importants. Un relevé hebdomadaire se poursuivra jusqu'au retrait du remblai.

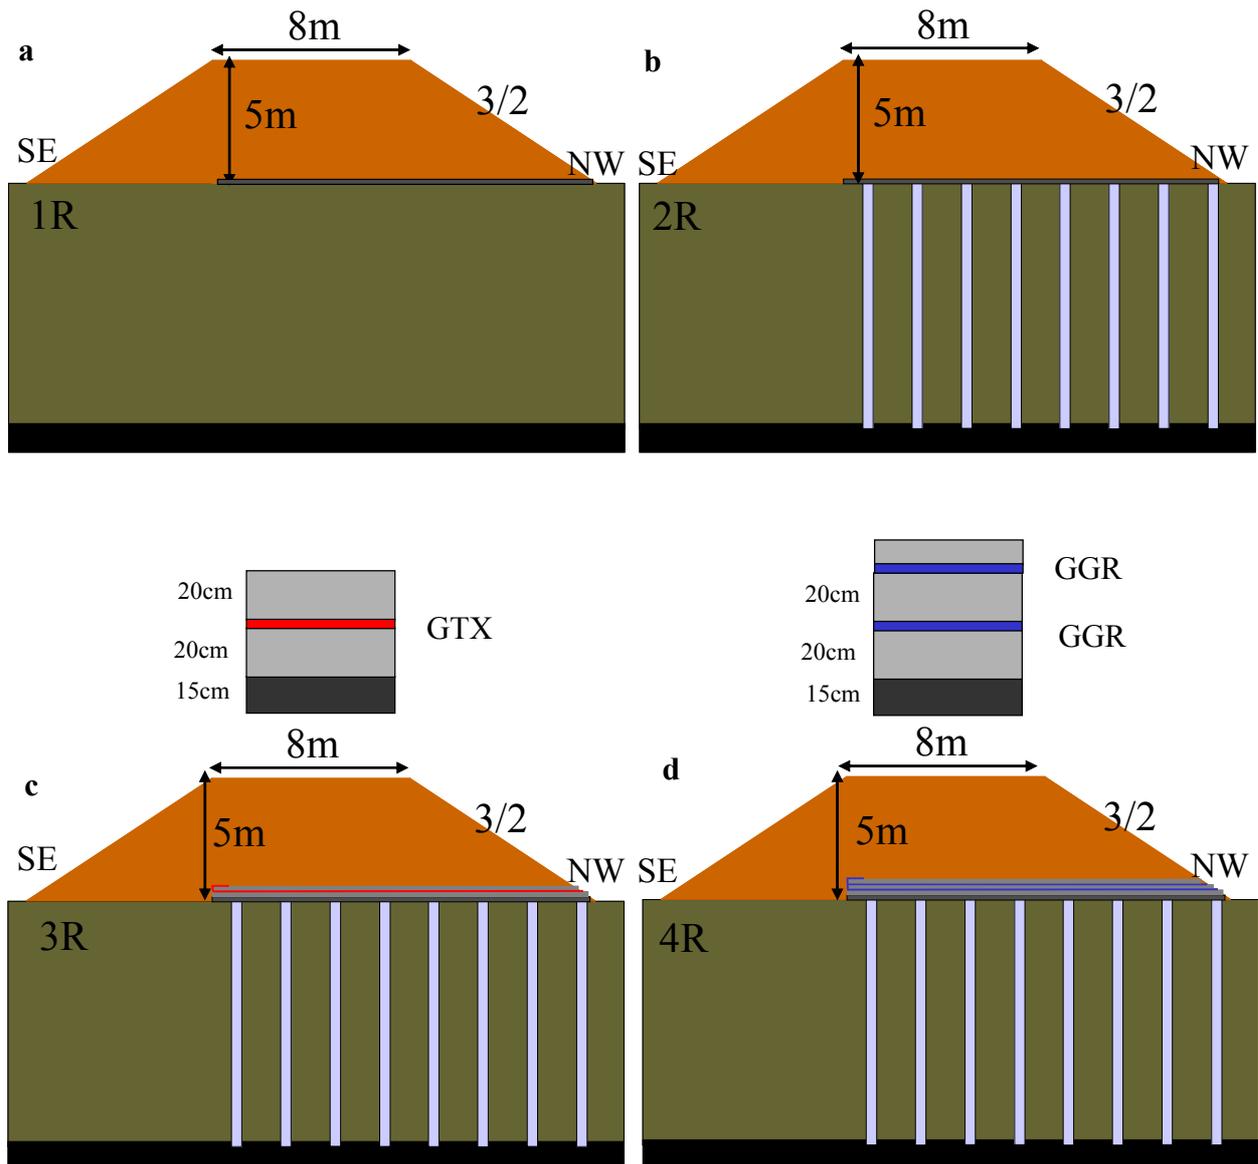
Figure 6. Description des quatre plots

Quatre remblais expérimentaux de 5m de hauteur ont été mis en œuvre sur ce site :

- plot 1R de référence non renforcé par inclusions rigides (Figure 6a),
- plot 2R renforcé par inclusions rigides (Figure 6b),
- plot 3R renforcé par inclusions rigides et par une nappe géotextile à la base du remblai (Figure 6c),
- plot 4R renforcé par inclusions rigides et par deux géogrilles à la base du remblai (Figure 6d).

Les trois plots renforcés par inclusions rigides contiennent 16 inclusions chacun sous le corps de remblai et 16 inclusions sous le talus renforcé. Les inclusions rigides, de 38 cm de diamètre forment un maillage carré. La distance entre deux inclusions rigides est de 2 m.

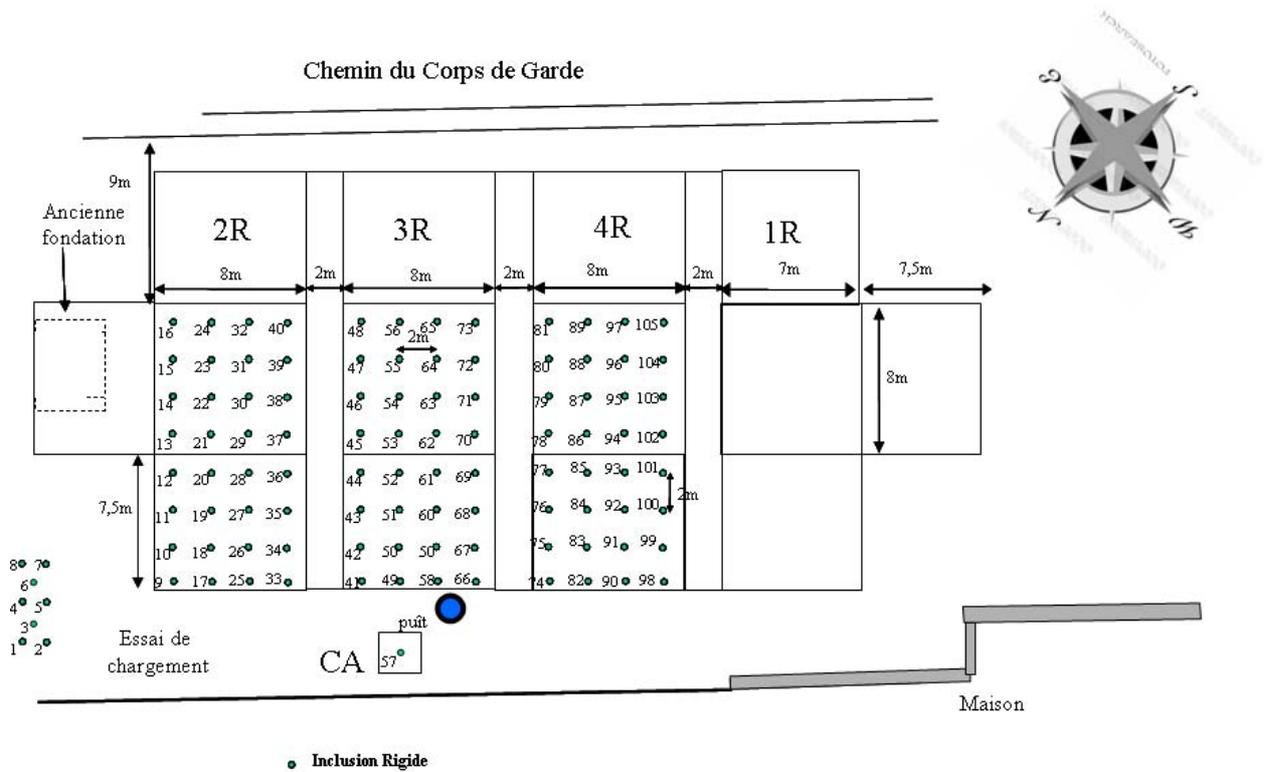
Figure 7. Implantation et dimensions des quatre plots

Chaque plot est constitué du corps du remblai de 64m<sup>2</sup> de surface et de deux talus de pente 3H-2V (Figure 7). Les quatre plots sont alignés dans un axe Nord-Est – Sud-Ouest. Les plots sont distants de 2m. Les plots 1R et 2R disposent d'un troisième talus dans l'axe Nord-Est – Sud-Ouest de pente 3H-2V. Seuls les talus Nord-Ouest des plots sont renforcés par inclusions rigides. Le corps du remblai et les talus Nord-Ouest sont instrumentés.

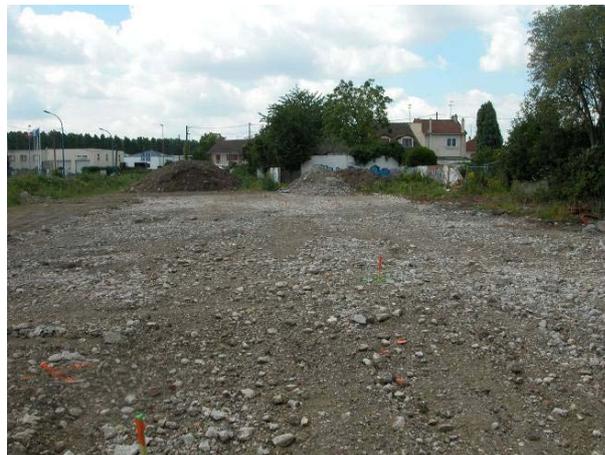
Figure 8. Plate-forme de trafic

Après retrait de la couche végétale, une plateforme de trafic de 15 cm d'épaisseur a été mise en place par la société Eiffage les 12 et 13 juillet 2007 (Figure 8). Cette plate-forme a été mise en œuvre sur la zone de circulation de la foreuse réalisant les inclusions rigides, c'est-à-dire sur les plots 2R, 3R et 4R (à l'emplacement du corps de remblai et du talus renforcé) et sur le plot 1R. Cette plate-forme ne couvre donc pas l'emplacement des talus Sud-Est. La topométrie (Figure 9) montre des variations de niveau de  $\pm 15$ cm sur les trois plots renforcés. Cependant chaque plot présente des variations de niveau de surface inférieures à 10 cm. Le matériau utilisé pour cette plate-forme est une grave roulée 0-70.

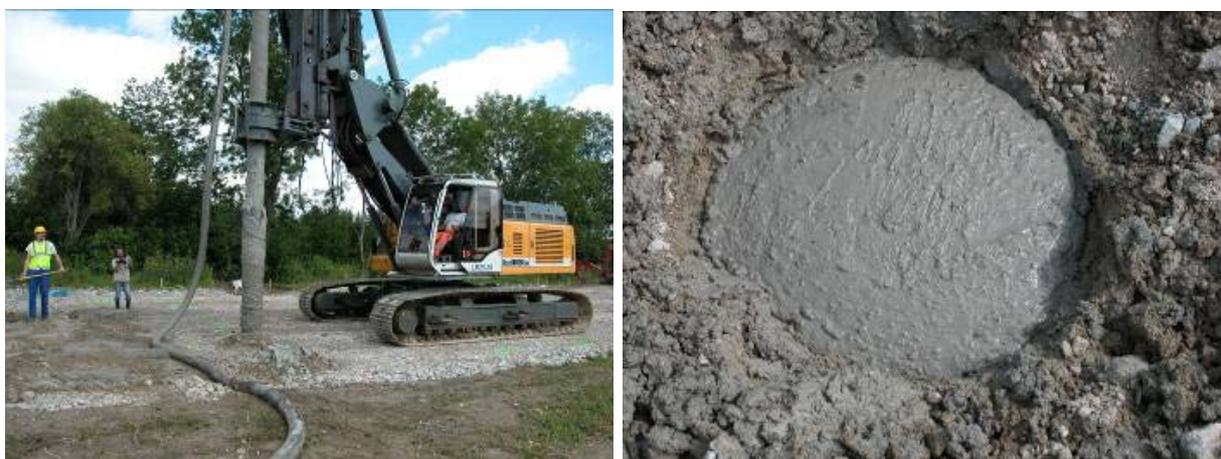
**Figure 10. Réalisation des inclusions rigides**

La société Keller a réalisé 105 inclusions rigides refoulantes les 17 et 18 juillet 2007 (Figure 10). Les inclusions rigides de 38 cm de diamètre ont été recépées jusqu'à la base de la plate-forme de trafic. Le béton utilisé est un C20/25 CEM III D20 S3. Chaque inclusion rigide est ancrée d'une trentaine de centimètres dans la couche de sol dur (Figure 11 et Annexe 6). L'implantation des inclusions rigides est présentée à la figure 7, les enregistrements des paramètres de forages sont disponibles en annexe 6. Il est précisé par Keller que les indications de diamètre qui figurent sur les enregistrements de paramètres (Annexe 6) ne sont pas représentatives du diamètre réel des inclusions ; celui-ci sera pris égal au diamètre nominal égal à 38 cm. La surconsommation systématique en pied d'inclusions est due à l'amorçage de la pompe.

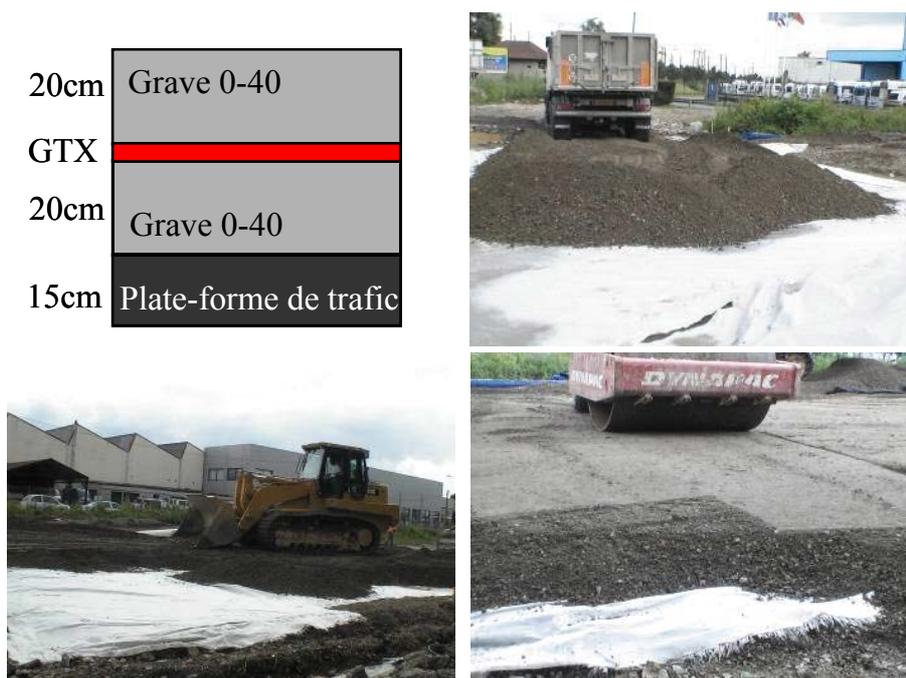
Figure 12. Plate-forme de transfert de charge du plot 3R

La plate-forme de transfert de charge du plot 3R est constituée des 15 cm du matériau de la plate-forme de trafic, de 20 cm de grave industrielle primaire 0/31,5 recyclée mixte (déconstruction chaussée et béton) compactée (noté  $G_{F71}$ ), d'une nappe géotextile TenCate Rock Pec 75/75 (Annexe 8) et de 20 cm de grave  $G_{F71}$ . Trois lés ont été nécessaires pour recouvrir le plot, elles ont été mises en place avec un recouvrement de 15 cm (Figure 12).

Cette grave est classée F71 assimilée B41 dans la classification GTR. Des essais de caractérisation, compactage et triaxiaux (Annexes 9) permettent de bien définir ce matériau. Des essais à la boîte d'extraction de l'INSA de Lyon seront réalisés pour déterminer l'angle de frottement à l'interface Géotextile/Grave.

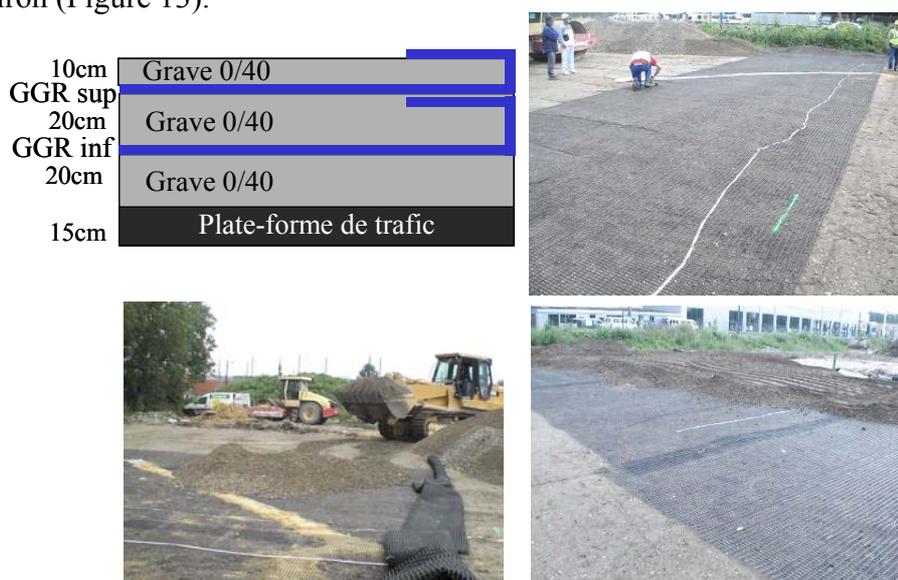
Figure 13. Plate-forme de transfert de charge du plot 4R

La plate-forme de transfert de charge du plot 4R est constituée des 15 cm du matériau de la plate-forme de trafic, de 20 cm de grave, d'une géogridle inférieure Miragrid 55/55 (Annexe 8) et de 20 cm de grave  $G_{F71}$ , d'une géogridle supérieure Miragrid 55/55 et de 10 cm de grave  $G_{F71}$  (Figure 13). Trois lés ont été nécessaires pour recouvrir le plot au niveau inférieur et quatre au niveau supérieur, elles ont été mises en place avec un recouvrement de 15 cm (Figure 13). Les géogridles sont ancrées sur les bords du plot avec un retour de nappe d'un mètre environ (Figure 13).

Des essais à la boîte d'extraction de l'INSA de Lyon seront réalisés pour déterminer l'angle de frottement à l'interface Géogrille/Grave.

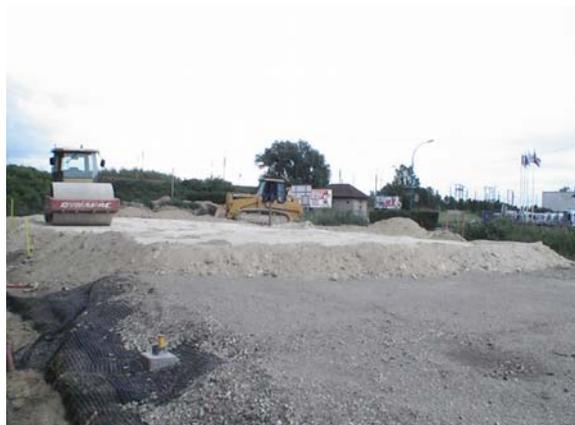
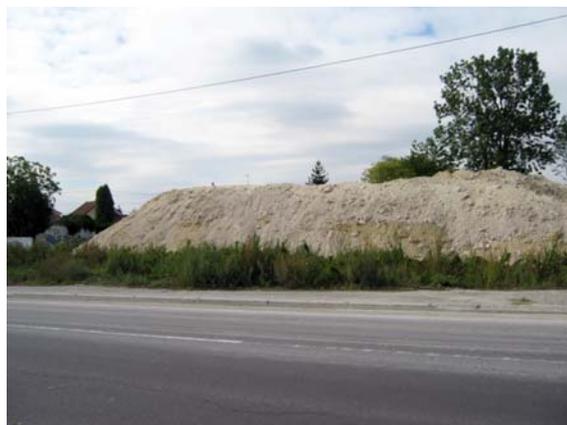
**Figure 14. Réalisation du remblai**

Le remblai a été mis en œuvre en trois semaines par couches successives de 30 cm compactées au compacteur à rouleau (Figure 14). La densité du remblai a été déterminée au gamma-densimètre par le CER de Rouen au titre d'un don en nature. Les trois essais de densité in situ réalisés à la surface du remblai donnent une teneur en eau moyenne de 27,6 %, un poids volumique humide de 19,1 kN/m<sup>3</sup> et un poids volumique sec moyen de 14,9 kN/m<sup>3</sup>.

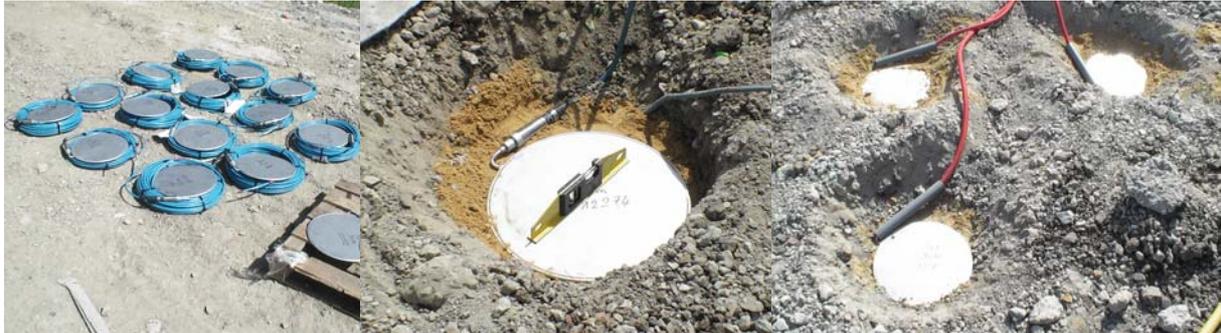
**Figure 16. Capteurs de pression totale**

Un capteur a été mis en place dans une inclusion rigide du plot 2R à 50 cm de profondeur, noyé dans le béton. Les mailles centrales des plots expérimentaux ont particulièrement été instrumentées.

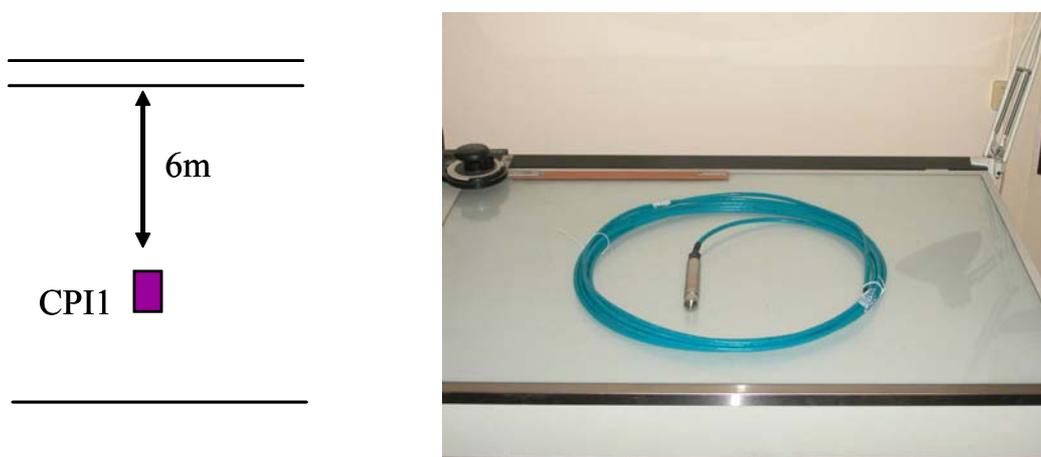
Figure 20. Capteurs de pression interstitielle

Deux capteurs de pression interstitielle (4-20 mA) 0-2 bars (Figure 20 – Annexe 12) ont été mis en place à 6 m de profondeur dans les plots 1R et 2R par la société Scétauroute le 31 juillet et le 01 août 2007.

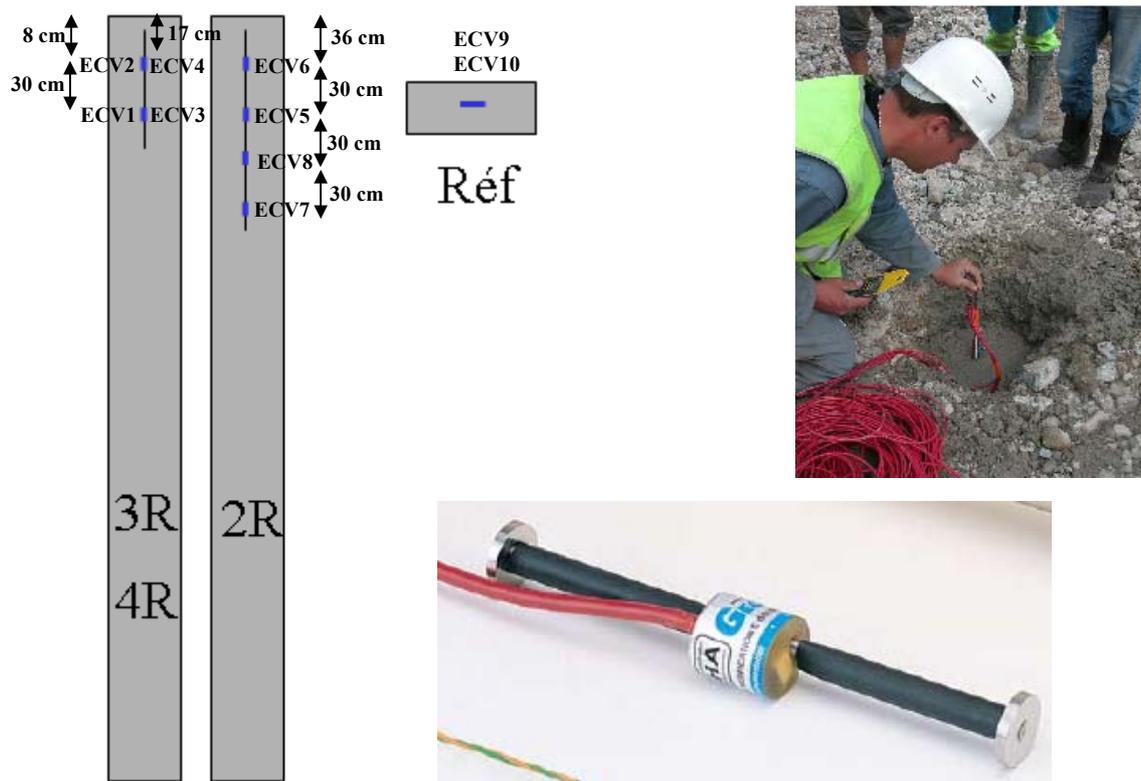
Figure 21. Extensomètres à corde vibrante ECV

La déformation des inclusions rigides est mesurée à l'aide de 10 extensomètres à corde vibrante (0-3000  $\mu\epsilon$ ) installés dans le béton frais des inclusions rigides par Scétauroute les 17 et 18 juillet 2007. Une des inclusions rigides de la maille centrale des plots 3R et 4R a été instrumentée par deux extensomètres à corde vibrante (Figure 21). Une des inclusions rigides de la maille centrale du plot 2R a été instrumentée par quatre extensomètres à corde vibrante (Figure 21). Les extensomètres (Annexe 13) sont fixés à une tige métallique foncée dans le béton frais (Figure 21). Deux extensomètres à corde vibrante ont été mis en place dans deux éprouvettes en béton posées horizontalement sous le remblai du plot 3R (et donc soumis à aucun effort de compression dans l'axe des ECV) afin de servir de référence.

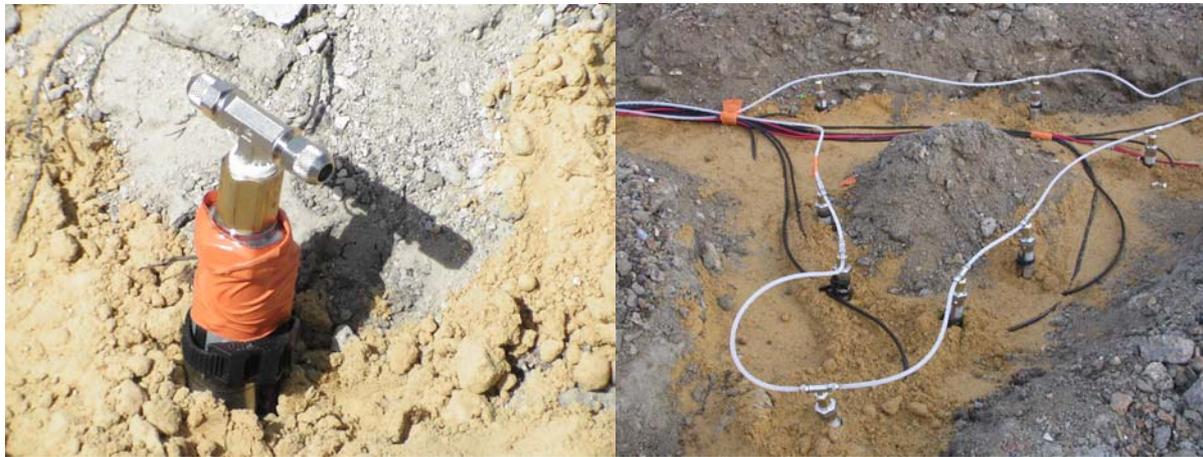
Figure 22. Transducteurs

Le tassement des têtes d'inclusions, du sol à la base du remblai et dans la plate-forme de transfert de charge des plots renforcés par géosynthétiques a été mesuré à l'aide de transducteurs (Annexe 14). Chaque transducteur est fixé sur une tige métallique foncée dans le sol, seuls les transducteurs mesurant le tassement des inclusions rigides sont directement scellés sur les têtes des inclusions. Chaque transducteur (Figure 22) est connecté en série à un récipient fixé au mât de la centrale d'acquisition (rempli d'anti-gel) d'une part et à la centrale d'acquisition d'autre part. Le transducteur mesure la variation de pression entre sa position et le niveau du récipient (Figure 23). Un transducteur de référence fixé à la dalle de la centrale d'acquisition permet de calculer le tassement des 37 autres transducteurs positionnés dans les quatre plots.

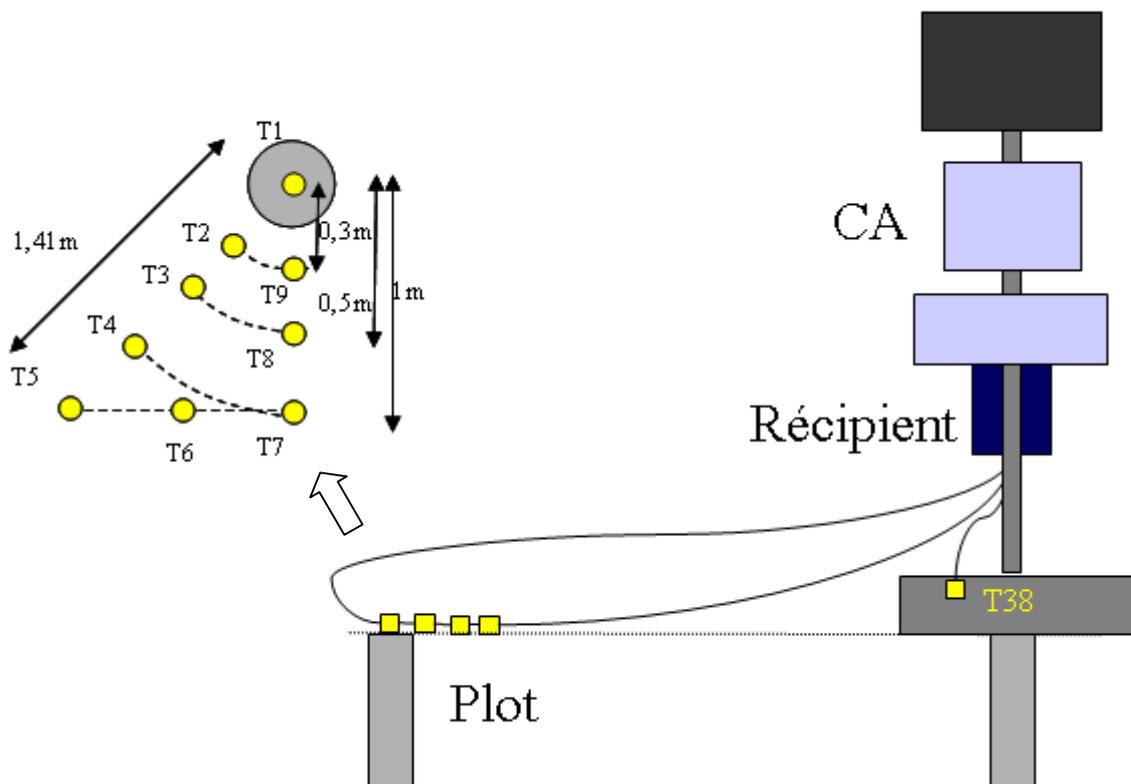
Figure 23. Positionnement des transducteurs et connexion

A la base du remblai, dans les plots renforcés, les transducteurs sont positionnés de tels sorte que l'on puisse mesurer le tassement différentiel sur la diagonale et sur un côté de la maille centrale (Figure 23).

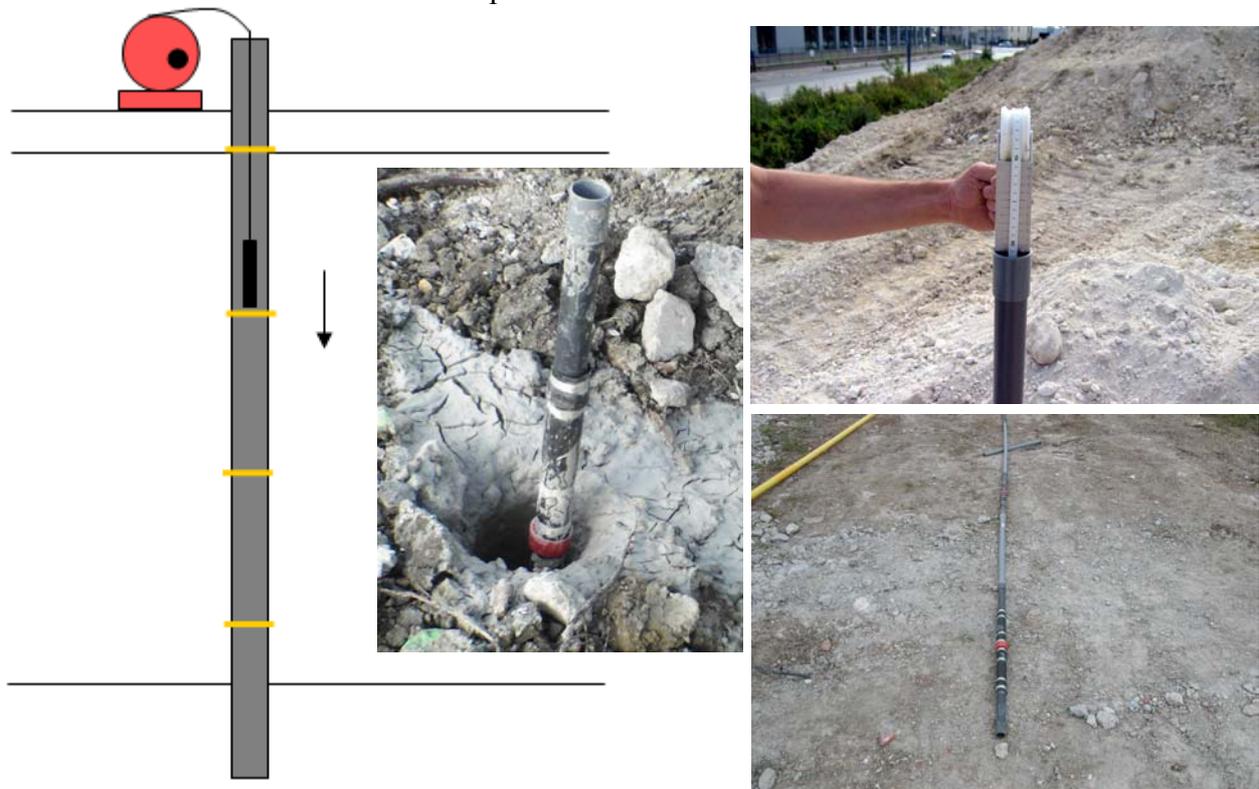
Figure 24. Tassomètre magnétique en forage (TM)

un tube souple « en accordéon », supportant une compression ou une traction et contenant une bague magnétique. Lorsque le sol tasse, les bagues magnétiques suivent le mouvement du sol et la mesure de la profondeur de ces bagues par la sonde tassométrique permet de déduire le tassement. Ces tubes ont été installés par Fondasol et le Cnam.

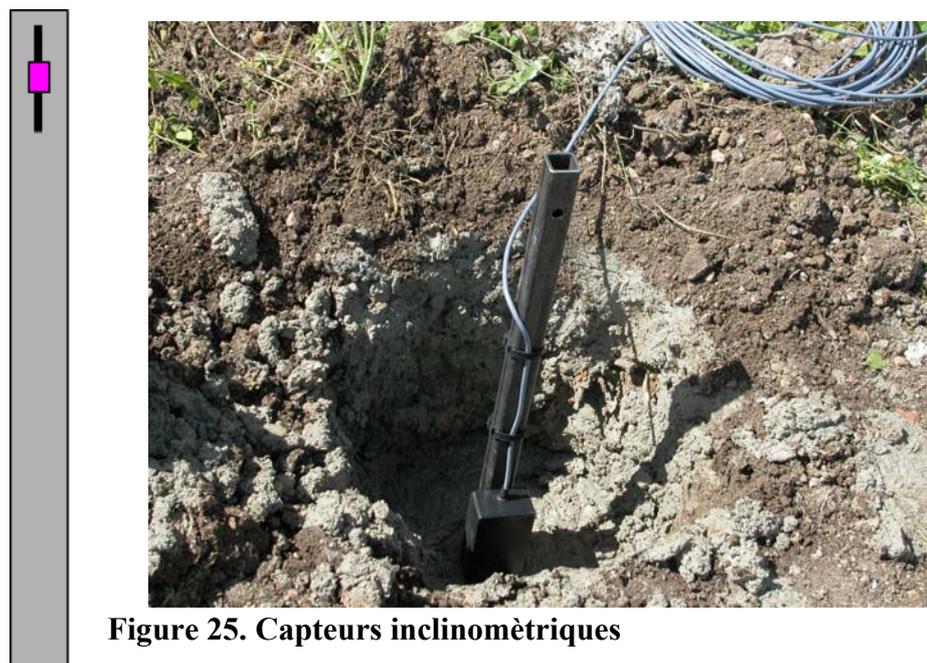
Figure 25. Capteurs inclinométriques

Des capteurs inclinométriques (4-20 mA)  $\pm 5^\circ$  (Figure 25 – Annexe 16) ont été mis en place sur des inclusions rigides situées en pied de talus des trois plots renforcés par la société Scétauroute les 17 et 18 juillet 2007. Chaque capteur est fixé à une barre métallique fongée dans le béton frais.

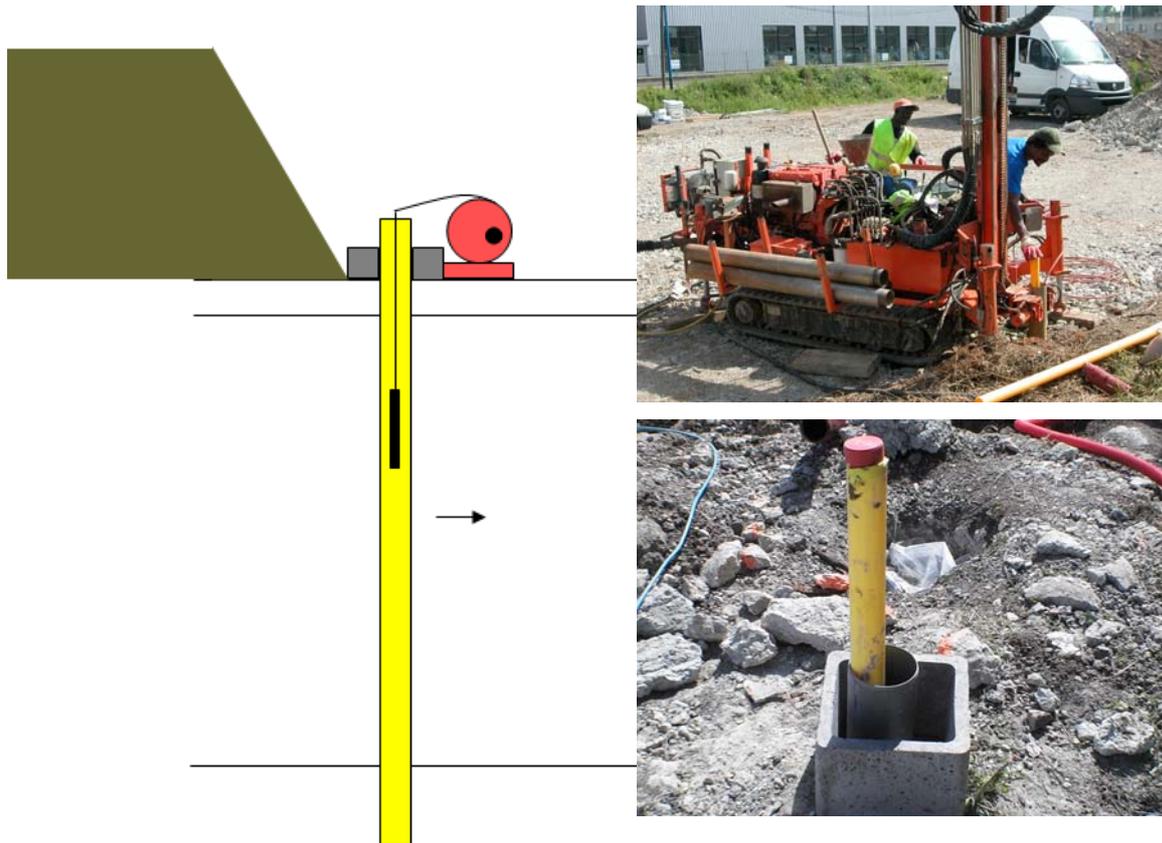
Figure 26. Tubes inclinométriques verticaux

Le sol compressible des pieds de talus a été instrumenté par quatre tubes inclinométriques verticaux mis en place par Fondasol et le Cnam le 26 et le 30 juillet 2007 (Figure 26). Une sonde inclinométrique (Annexe 17) est introduite dans les tubes verticaux et permet de mesurer les déplacements latéraux. Des mesures quotidiennes ont été réalisées pendant la mise en œuvre du remblai, puis des mesures hebdomadaires ont été réalisées de septembre à décembre 2007. Les tubes inclinométriques sont protégés des éboulis éventuels par une tête bétonnée. Ils ont été ancrés de 1m environ dans la couche dure.

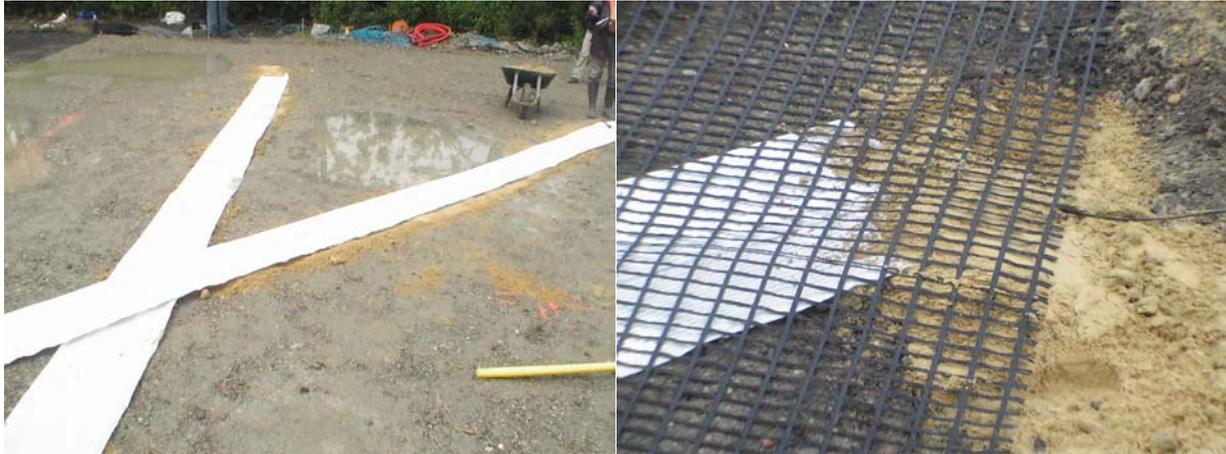
**Figure 27. Bandes de Geodetect**

Ces bandes de Geodetect ont été installées par TenCate et le Cnam le 08 août 2007.

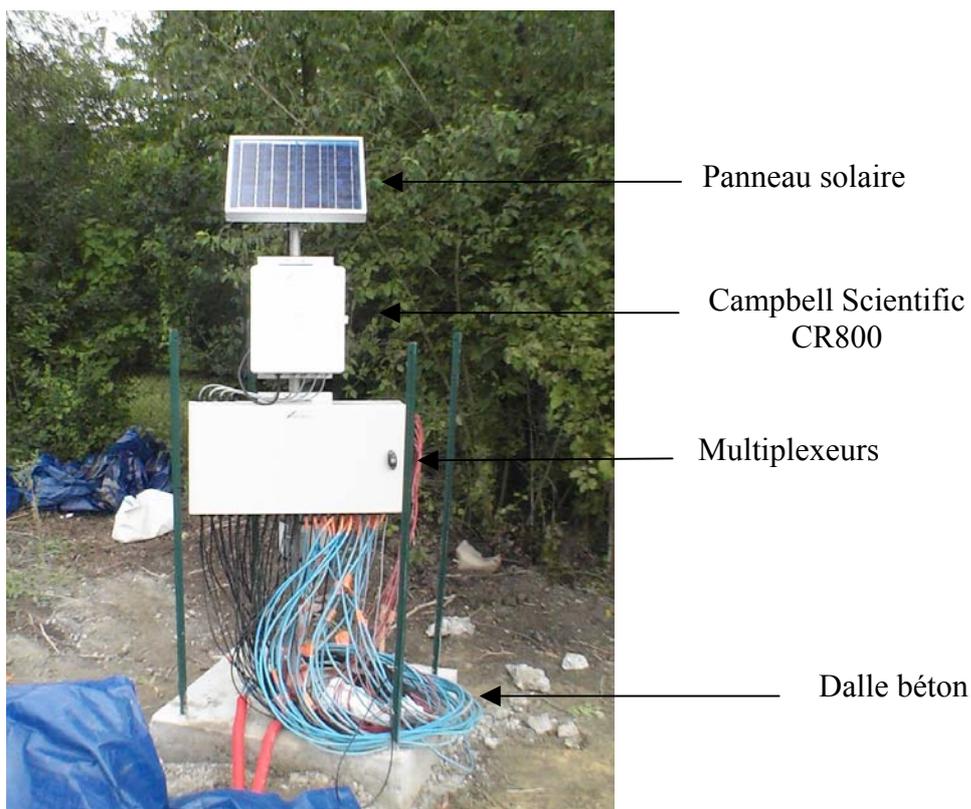
**Figure 28. Centrale d'acquisition**

L'ensemble des capteurs électriques (CPT, CPI, CPTH, I, T) et les capteurs de fréquence (ECV) sont connectés à des multiplexeurs reliés à une centrale d'acquisition de type Campbell Scientific CR800 (Annexe 19) alimentée par un panneau solaire (Figure 28). Cette centrale d'acquisition a été installée par Scétauroute. L'ensemble est disposé sur un mât, fixé dans une dalle béton de 1m<sup>2</sup> reposant sur une inclusion rigide.

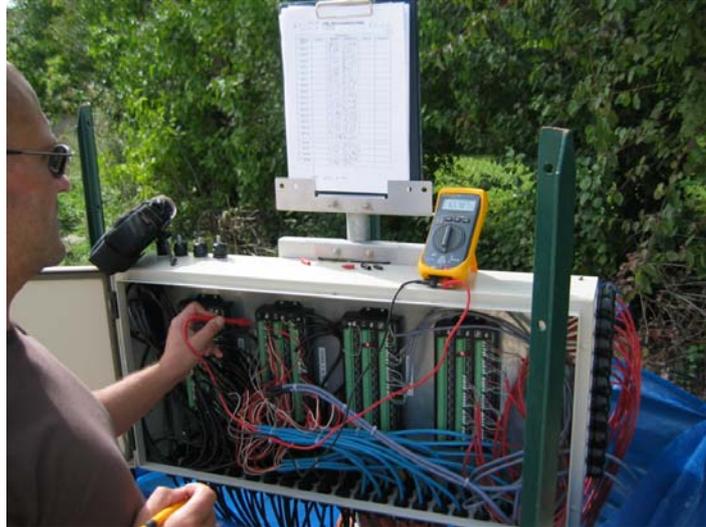
**Figure 29. Mesures manuelles à partir du 03 septembre 2007**

Des mesures en continu (toutes les 20 minutes) des 74 capteurs connectés ont été effectuées jusqu'au 31 août 2007, pendant la montée du remblai. La centrale d'acquisition et le panneau solaire ont été volés dans le week-end du 1<sup>er</sup> septembre 2007. A partir du 03 septembre, des mesures ponctuelles ont été réalisés par le Cnam à l'aide d'un calibre de boucle (pour les

capteurs électriques) et d'un appareil de mesures de fréquences des cordes vibrantes prêté par Scétauroute pour les extensomètres (Figure 29). Les capteurs inclinométriques nécessitant une alimentation en 24V sont mesurés hebdomadairement.

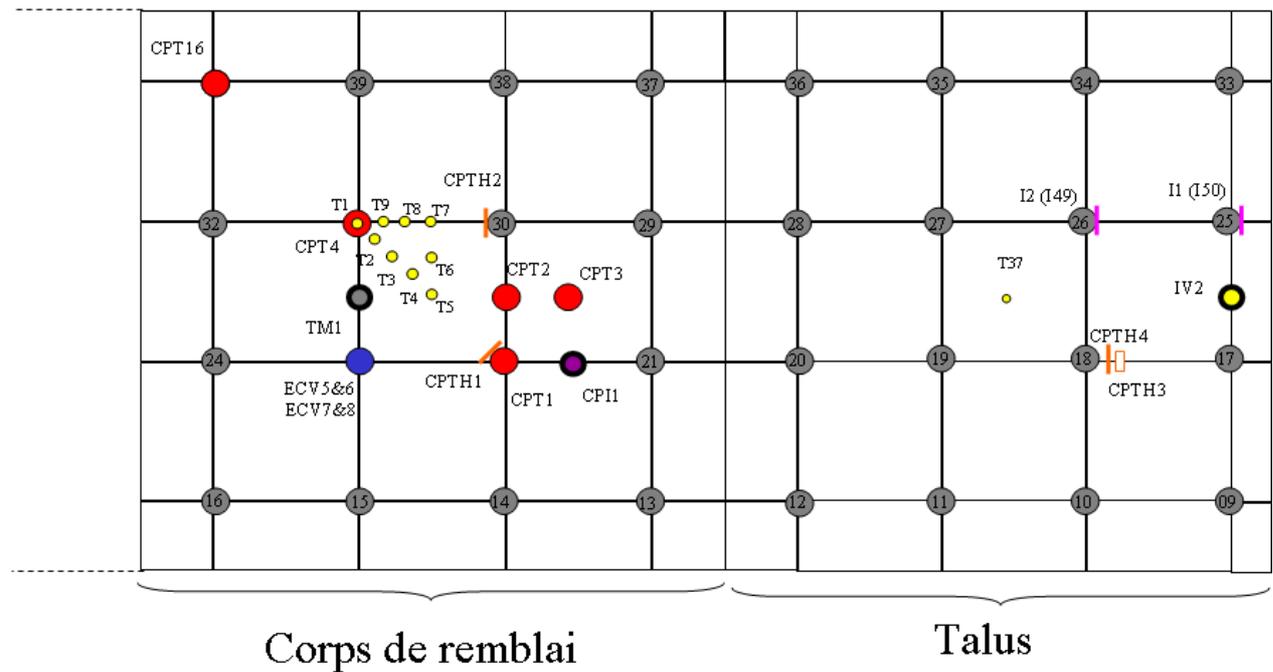
Figure 30. Implantation des capteurs du plot 2R

- 1 forage inclinométrique vertical (IV2) entre les IR n°17 et n°25 ;
- 2 capteurs inclinométriques I1 (sur l'IR n°25) et I2 (sur l'IR n°26) ;
- 2 capteurs de pression totale rectangulaires (CPTH3 et CPTH4), utilisé pour l'essai de refoulement et laissés dans le sol à proximité de l'IR n°18.

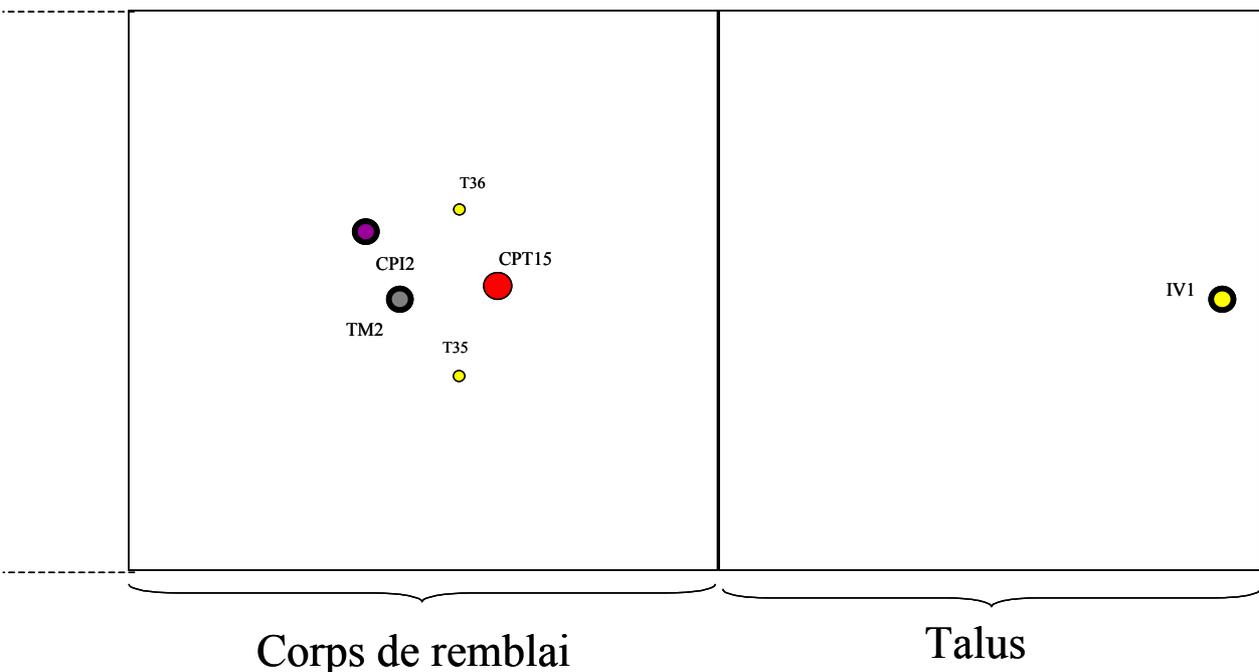
Figure 31. Implantation des capteurs du plot 1R

- 1 tassomètre magnétique en forage (TM2) composé de 4 bagues positionnées au niveau de la base du remblai, à -2m, à -5m et à -8m ;
- 1 capteur de pression interstitielle (CPI2) localisé à -6m ;
- 1 capteur de pression totale circulaire CPT15 ;
- 2 transducteurs (T35 et T36) permettant de suivre le tassement sous le remblai ;
- 1 forage inclinométrique vertical (IV1).

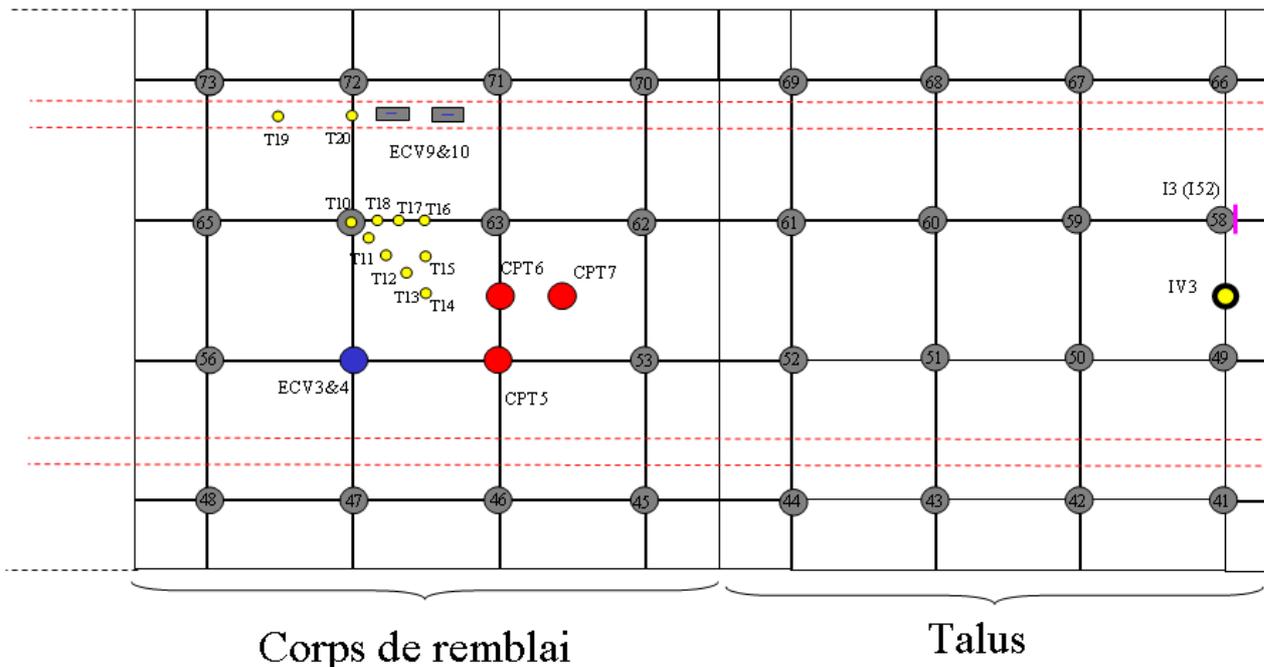
**Figure 32. Implantation des capteurs du plot 3R**

- 2 extensomètres à corde vibrante (ECV3 et ECV4) mis en place le long d'une barre métallique dans l'inclusion n°55 ;
- 2 extensomètres à corde vibrante de référence (ECV9 et ECV10) mis en place dans des éprouvettes de béton positionnées horizontalement à la base de la plate-forme de transfert de charge ;

- 3 capteurs de pression totale circulaires. Les capteurs CPT6 et CPT7 sont sur le sol, le capteur CPT5 est positionné sur l'IR n°54 ;
- 9 transducteurs (T10 à T18) permettant d'obtenir les profils de tassement sur la diagonale et sur un côté de la maille centrale, deux transducteurs (T19 et T20) permettant de suivre le tassement sous le recouvrement des nappes géotextiles ;
- 1 forage inclinométrique vertical (IV3) entre les IR n°49 et n°58 ;
- 1 capteur inclinométrique I3 sur l'IR n°58.

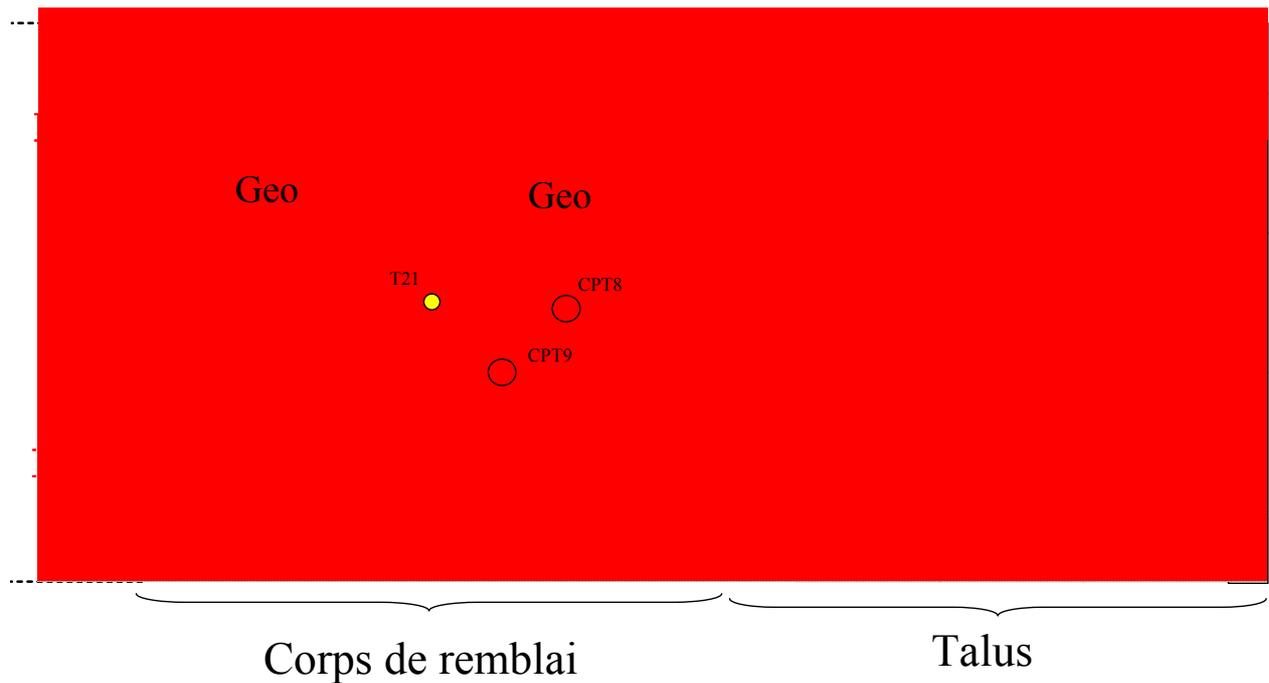
Figure 33. Implantation des capteurs du plot 3R au niveau de la nappe géotextile

- 2 bandes de Géodetect positionnées sous la nappe centrale (sur la diagonale et sur le côté de la maille centrale) ;
- 2 capteurs de pression totale circulaires sur la nappe géotextile. Le capteur CPT8 est à la verticale du capteur CPT7 et le capteur CPT9 est à la verticale du capteur CPT5 ;
- 1 transducteur (T21) positionné sur le géotextile à la verticale du transducteur T14.
