OPERATION DU RESEAU GENIE CIVIL & URBAIN

**A.S.I.R.I. – TRANCHE 2 – THEME 1  
RAPPORT D'AVANCEMENT**

**L. BRIANÇON – MCF (CNAM)**

TITRE : <b>A.S.I.R.I. – TRANCHE 2 – THEME 1 : RAPPORT D'AVANCEMENT</b>
RAPPORT N° : <b>2-07-1-01</b>
DATE D'ETABLISSEMENT : <b>DECEMBRE 2007</b>
AUTEURS : <b>BRIANÇON</b>
ORGANISMES CHARGES DE L'ACTION : <b>CNAM</b>
THEME DE RATTACHEMENT : <b>1</b>
LETTRE DE COMMANDE :

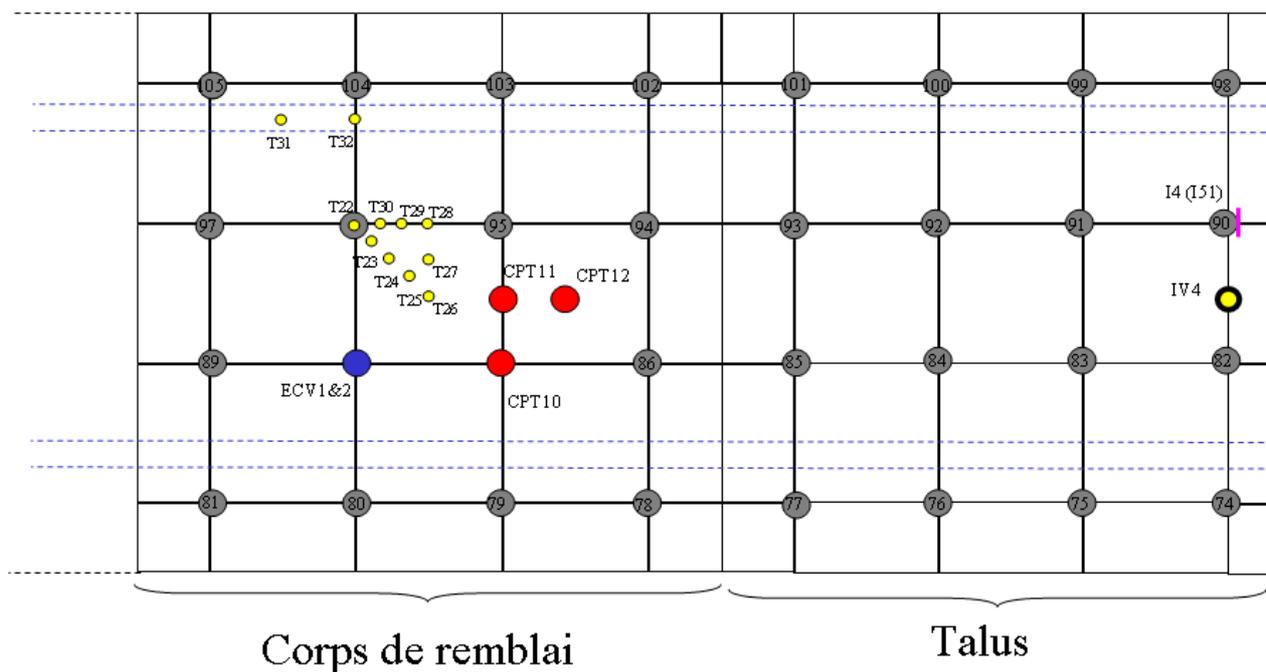
Figure 34. Implantation des capteurs du plot 4R

L'instrumentation de ce plot au niveau des têtes d'inclusions rigides (Figure 34) est constituée de :

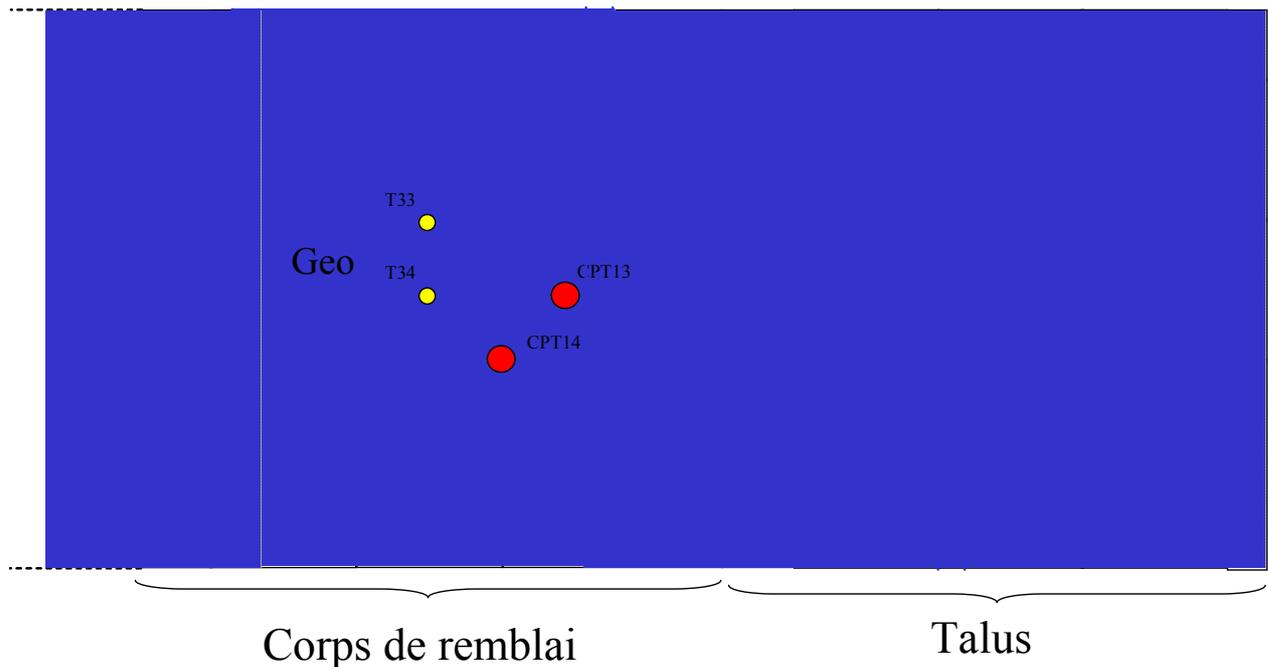
**Figure 36. Implantation des capteurs du plot 4R au niveau de la géogrille supérieure**

L'instrumentation de ce plot au niveau de la géogrille supérieure (Figure 36) est constituée de :

- 1 bande de Géodetect positionnée sous la géogrille supérieure sur la diagonale de la maille centrale ;
- 2 capteurs de pression totale circulaires sur la nappe géotextile. Le capteur CPT13 est à la verticale du capteur CPT12 et le capteur CPT14 est à la verticale du capteur CPT10 ;
- 2 transducteurs, le T33 est positionné sur la géogrille supérieure à la verticale du T28 et le T34 est positionné sur la géogrille supérieure à la verticale du T26.

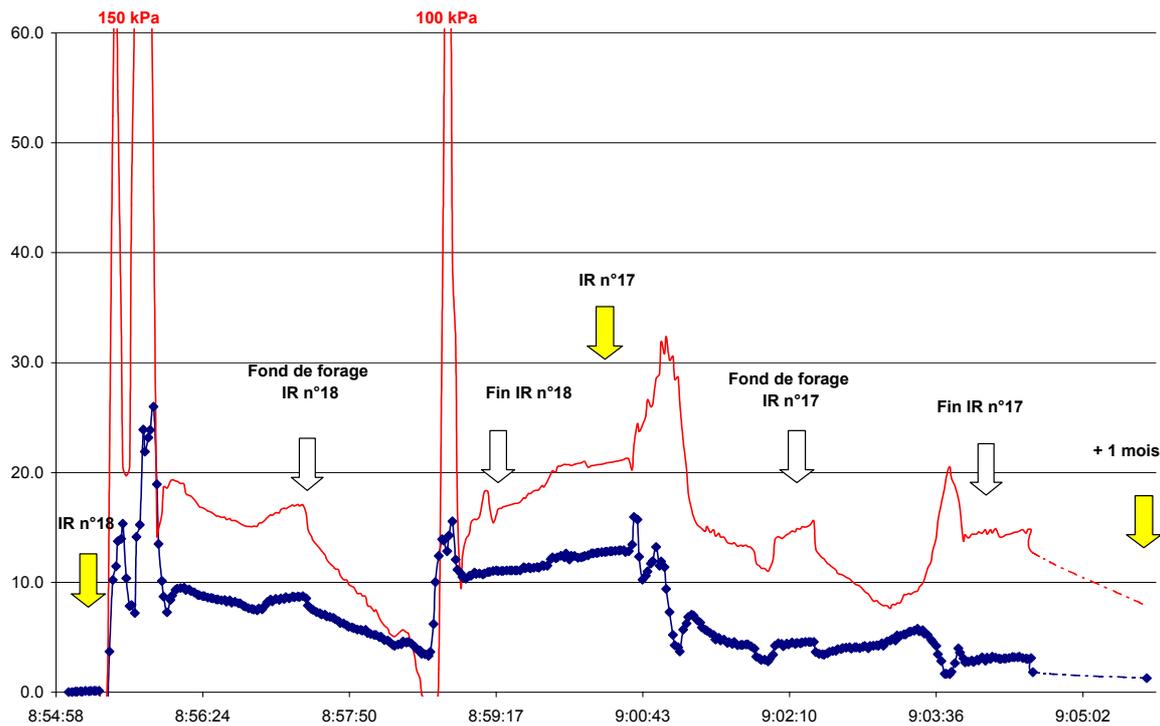
Figure 38. Résultats de l'essai de refoulement

Au final, il n'y a pas d'augmentation de la contrainte verticale et une amélioration de 15 kPa de la contrainte horizontale mesurée à 0,5 m d'une inclusion rigide et à une profondeur de 0,75 m. Après un mois, cette amélioration s'est stabilisée à 8 kPa.

Bien entendu, cet essai ne permet pas de conclure sur l'amélioration du sol lors de la réalisation d'inclusions rigides refoulantes. Cependant, il permet d'observer certains mécanismes, notamment la diminution de la contrainte horizontale lors de la phase de remontée de l'outil. Des essais complémentaires seront réalisés par le Cnam sur d'autres

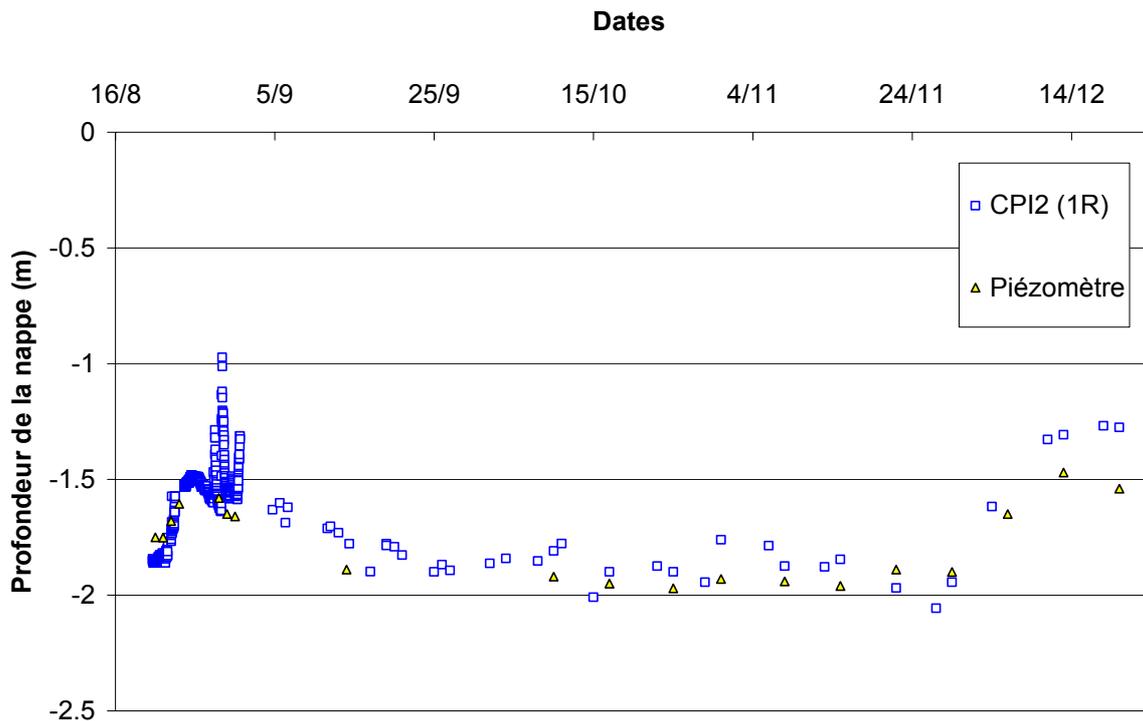
**Figure 39. Variation de pression interstitielle sous le remblai 1R et variation de la hauteur de la nappe**

On note (Figure 39) une augmentation de pression interstitielle au cours de la mise en œuvre du remblai, puis une dissipation rapide.

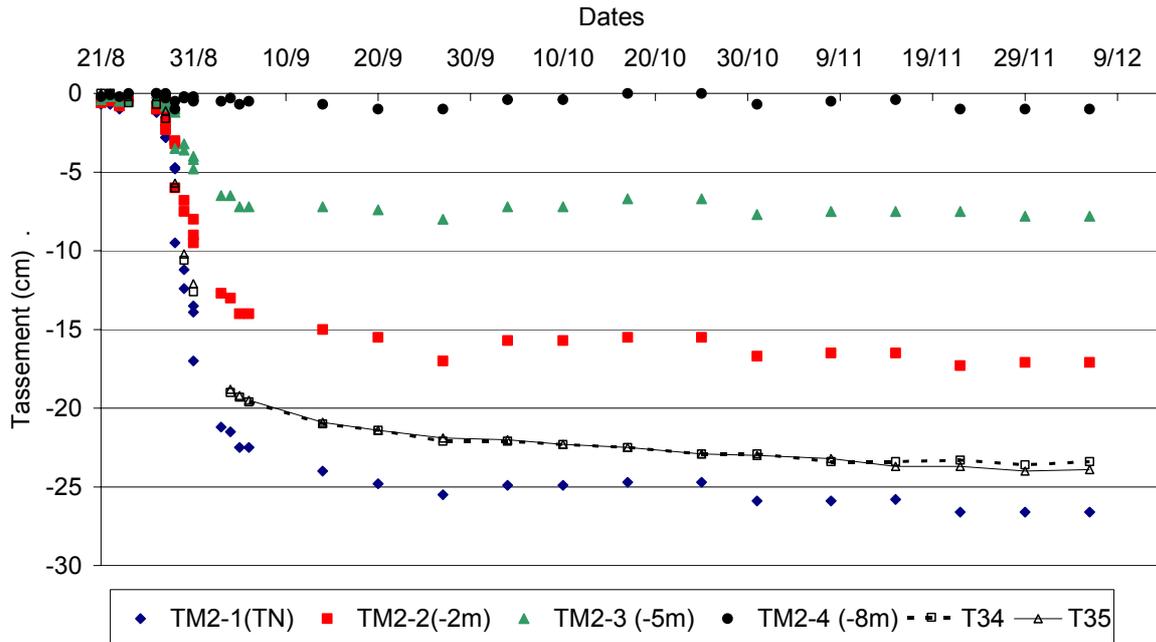
Figure 40. Mesures du tassement sous le plot 1R

Les mesures du tassement (Figure 40), au niveau du terrain naturel, par les 2 transducteurs et la première bague magnétique du tassomètre mettent en évidence une bonne concordance des instruments de mesure. Le plot non renforcé atteint un tassement de 23-26 cm. Ce tassement est atteint rapidement (1 mois environ).

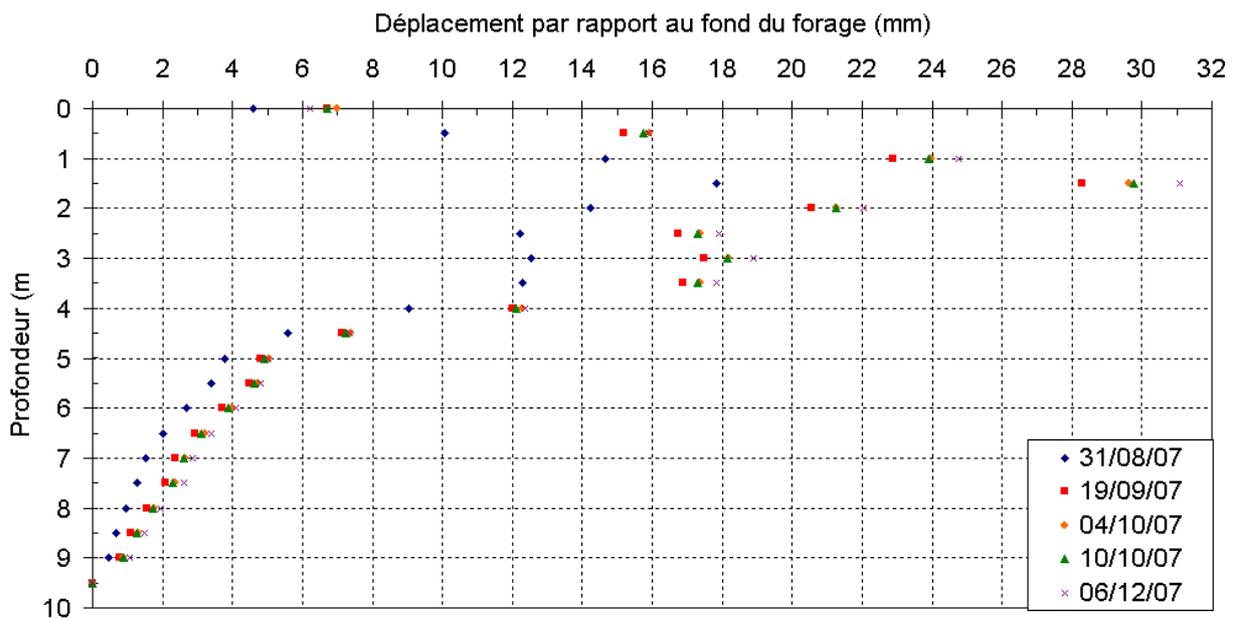
Figure 41. Mesures du déplacement latéral au pied du talus du plot 1R

Le déplacement latéral du sol compressible au pied du talus a été mesuré à l’aide d’un forage inclinométrique. On peut déplorer que le fond de forage soit que très légèrement ancré dans la couche dure. Les mesures faites sont donc d’une part des mesures de déplacements latéraux par rapport au fond de forage qui a pu aussi subir un déplacement et d’autre part des mesures de déplacements relatifs par rapport au profil réalisé avant le chargement. On observe que les déplacements sont plus importants dans la couche située entre -1m et -3m. Le déplacement maximum atteint 3 cm (Figure 41).

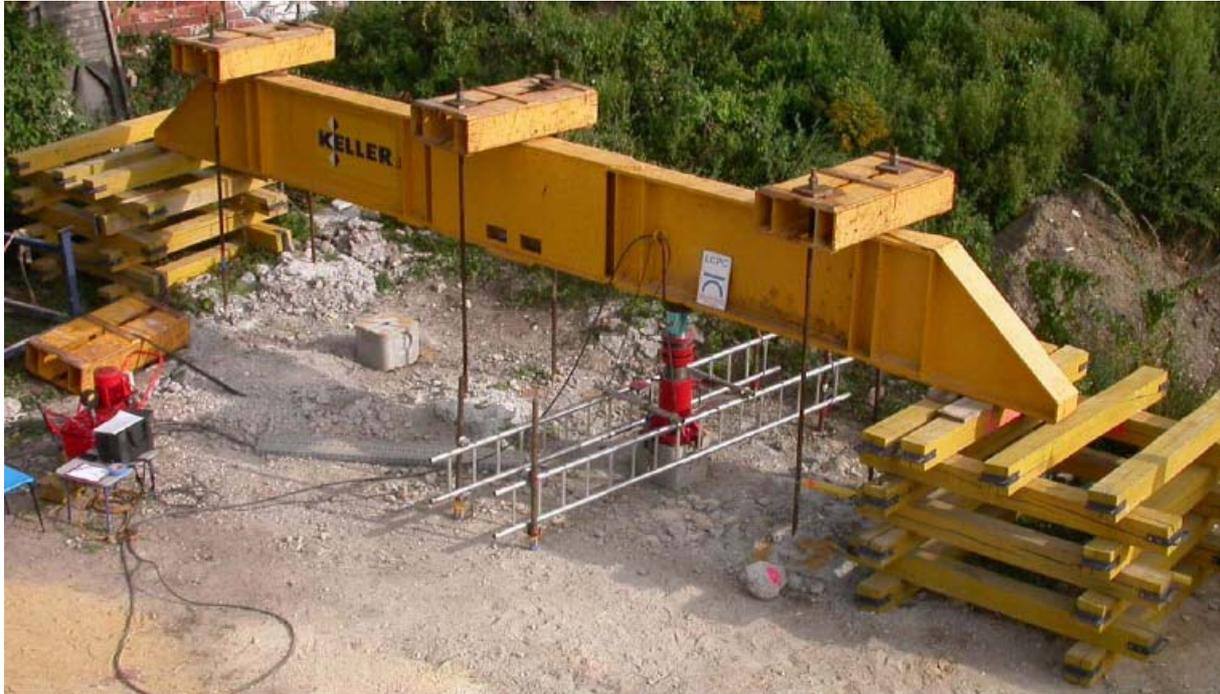
Figure 42. Essai de chargement (LCPC – 19/09/07)

Le LCPC a procédé à deux essais de chargement au cours de la semaine 38 (Figure 42). La poutre de chargement a été mise à disposition par la société Keller. Le premier pieu (n°6) testé était légèrement ancré ( $L = 7,44\text{m}$ ), le second pieu ( $L = 6,02\text{m}$ ) était flottant (Figure 43). Les inclusions n°1, 2, 4, 5, 7 et 8 sont les inclusions du massif d’ancrage. Le rapport de synthèse de ces deux essais 2-07-1-01a sera transmis à l’IREX par le LCPC.
