**A.S.I.R.I. – TRANCHE 3 – THEME 2
INSTRUMENTATION D’UN CADRE BETON
RENFORCE PAR INCLUSIONS RIGIDES**

TITRE : A.S.I.RI. – TRANCHE 3 – THEME 2 – INSTRUMENTATION D’UN CADRE BETON RENFORCE PAR INCLUSIONS RIGIDES

RAPPORT N° : 3-09-2-3

DATE D’ETABLISSEMENT : NOVEMBRE 2009

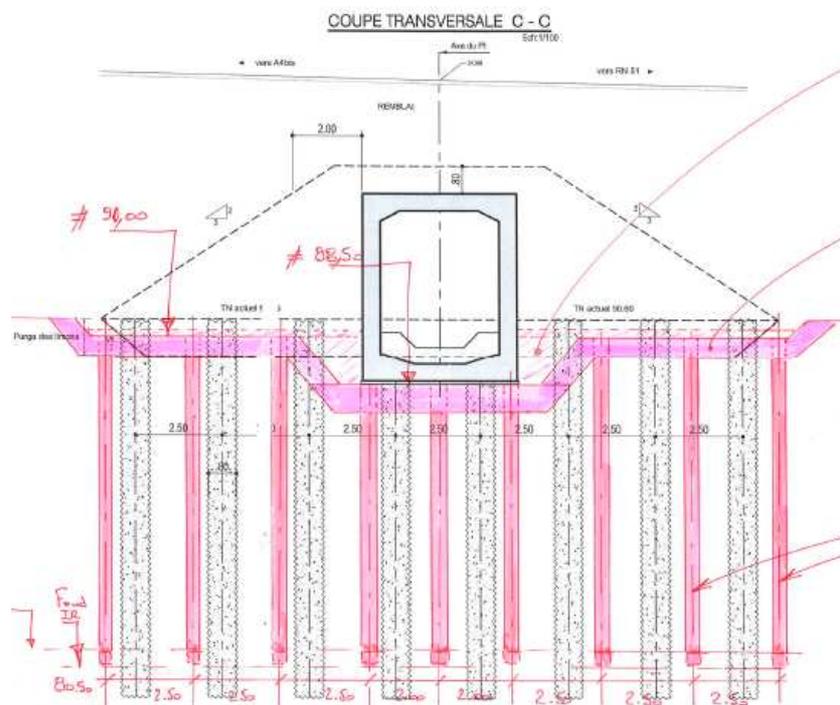
Figure 1 – Ouvrage renforcé

Les inclusions rigides de 360 mm de diamètre sont longues de 9 m sous le radier et de 10 m sous le remblai (Figure 1 - annexe 2). Il s'agit d'inclusions refoulantes mises en œuvre par vibrofonçage selon un maillage de 2,26m x 2,00m dans la zone instrumentée (annexe 1). Le taux de recouvrement est égal à 2,2 %. Ce type de pieu foré à refoulement latéral, est réalisé à l'aide d'un outil spécial, conçu par Durmeyer. L'outil (Figure 2) consiste en un fût tronconique augmentant par pas discontinus et dont les pales, de diamètre identique, sont disposées autour du corps central avec variation optimisée du pas. L'outil est terminé par un plateau de coupe à 2 dents. La fermeture/ouverture de la pointe est assurée par un bouchon perdu 150 mm, obturant, jusqu'à l'arrivée du béton, la colonne de bétonnage.

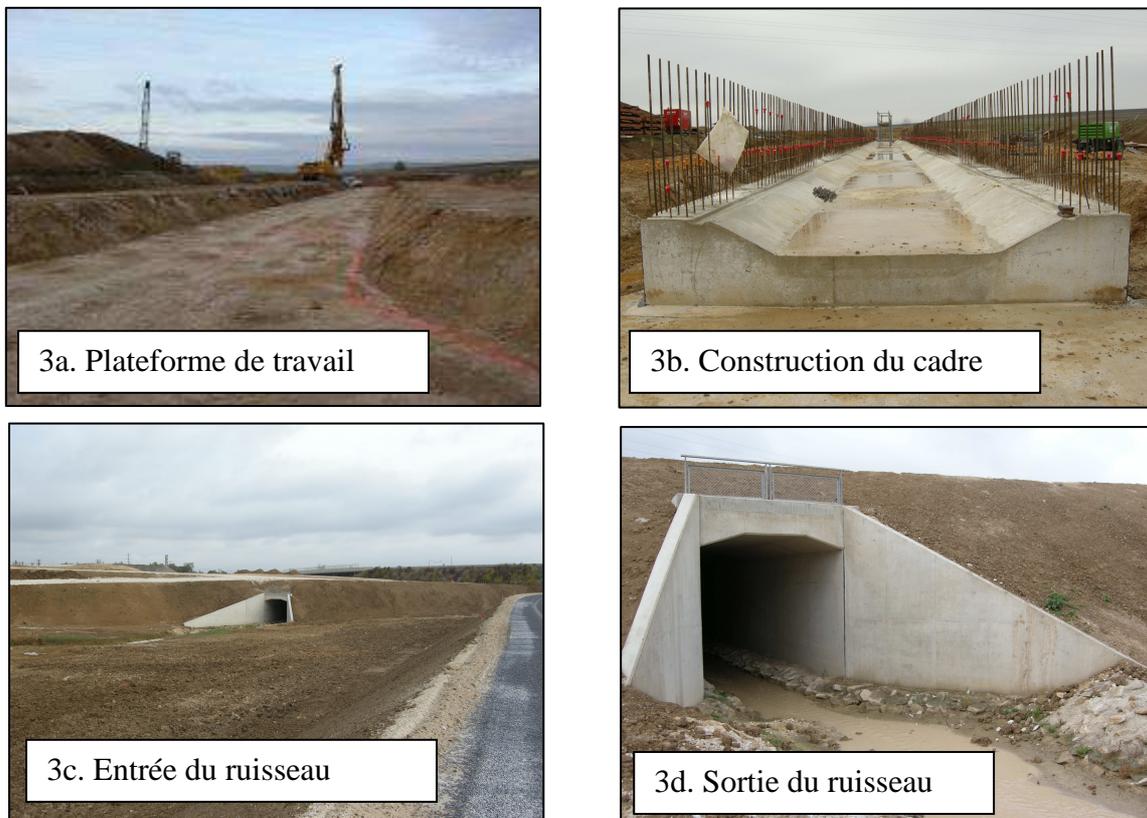
Figure 3 – Construction du cadre béton renforcé

- 0,35 m mis en œuvre avant réalisation des inclusions, pour servir de plateforme de travail (Figure 3a),
- 0,15 m mis en œuvre près réalisation des inclusions et reprise de la couche précédente (recompactage).

L'arase supérieure des inclusions rigides a été arrêtée en sous face de la plate-forme de transfert de charge. Cette plate-forme est constituée par un matériau limoneux traité aux liants hydrauliques, mis en œuvre et compacté comme une couche de forme conformément à la GTR pour satisfaire aux critères de réception de la plate-forme. Le cadre en béton armé a

ensuite été construit (Figure 3b) puis un remblai autoroutier a été mis en place autour et sur le cadre béton (Figures 3c et 3d).

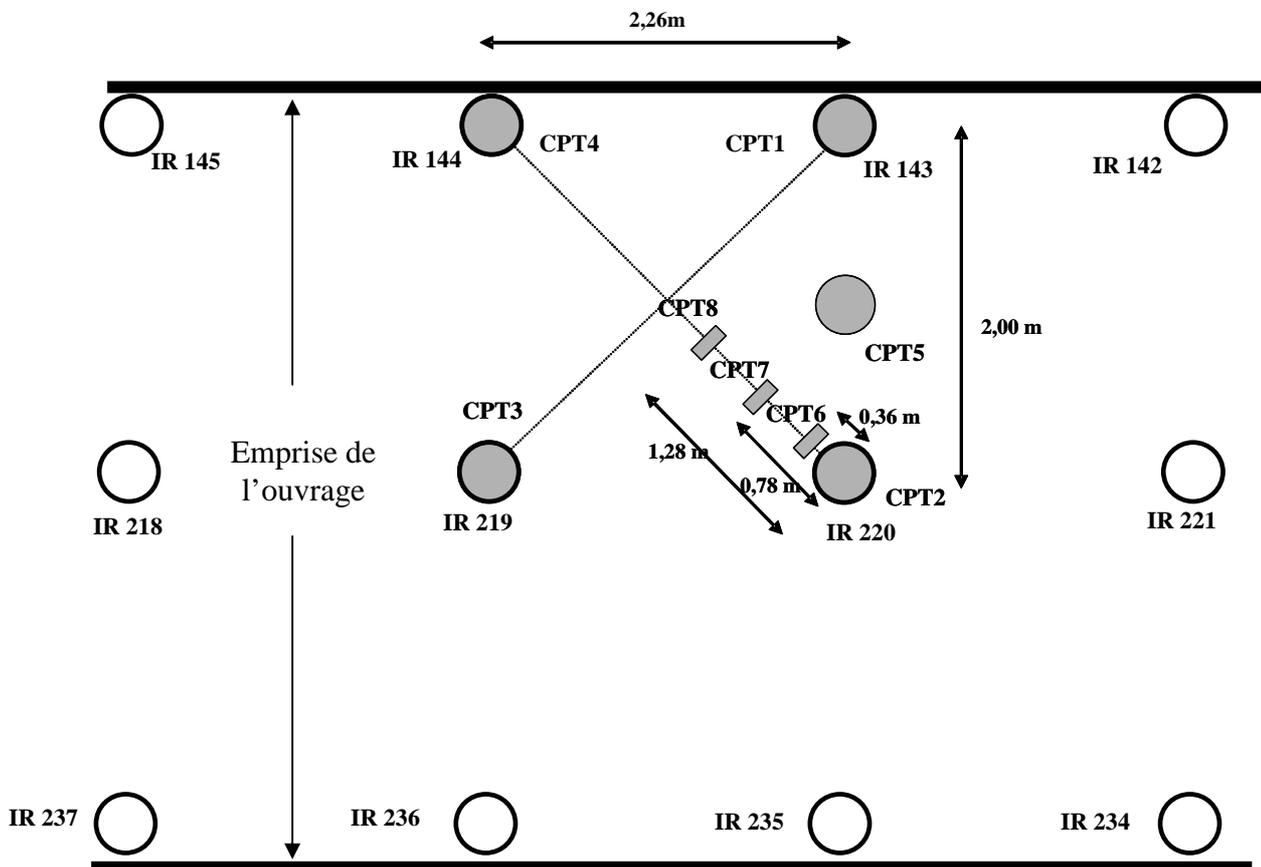
Figure 4 – Implantation des CPT

L'instrumentation de cet ouvrage consiste à mesurer, sous le radier, la répartition de la charge à la base de la plate-forme de transfert de charge ainsi que les tassements différentiels entre le sol et les inclusions rigides. Huit capteurs de pression totale (CPT) ont été installés sous la plate-forme de transfert de charge (Figure 4). Les CPT 1 à 4 sont posés sur les inclusions rigides, leur gamme est de 50 bars. Les CPT 5 à 8 sont disposés horizontalement sur le sol et mesurent les augmentations de contrainte verticale, leur gamme est de l'ordre de 5 bars (les CPT 6 à 8 sont de forme rectangulaire). Les fiches d'étalonnage des 8 CPT sont données en annexe 5. Les CPT ont été disposés sur un lit de sable pour assurer leur horizontalité. Ils ont été ensuite recouverts par 10 cm de sable et par le matériau de la plate-forme de transfert de charge. Une grille d'alerte a été disposée entre le sable et le matériau limoneux traité afin de s'assurer que le malaxage des deux couches limoneuses formant la plate-forme de transfert de charge n'endommage pas les capteurs. (Figure 5).

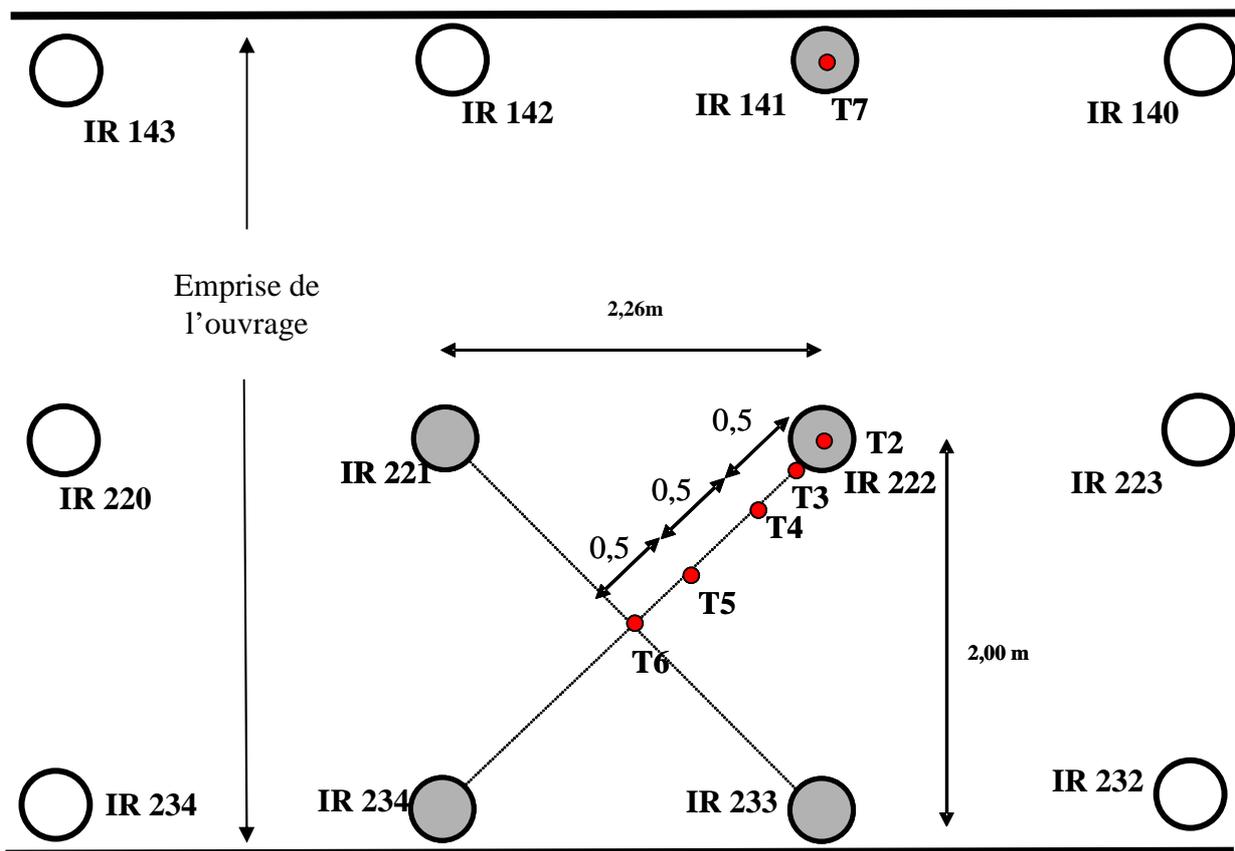
Figure 6 – Implantation des T

Le tassement des têtes d'inclusions et du sol sous la plate-forme de transfert de charge a été mesuré à l'aide de 6 transmetteurs de pression pour mesure de niveau, appelés transducteurs par la suite (Figure 6). Chaque transducteur est posé horizontalement sur un lit de sable (Figure 7). Les transducteurs sont connectés en série, deux à deux, à un récipient rempli d'anti-gel (Figure 8a) fixé dans un tube métallique prolongeant une inclusion rigide en dehors de l'emprise de l'ouvrage (Figure 8b) d'une part et à la centrale d'acquisition d'autre part. Le transducteur mesure la variation de pression entre sa position et le niveau du récipient. Un transducteur de référence fixé dans le tube, sous le réservoir permet de calculer le tassement des 6 autres transducteurs positionnés sous l'ouvrage. Les fiches d'étalonnage des transducteurs sont données en annexe 6.

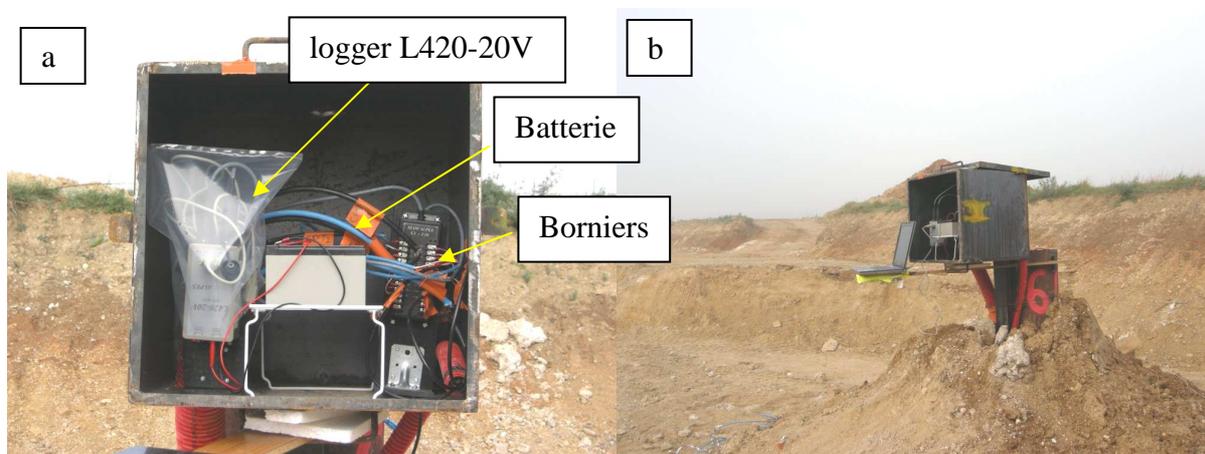
**Figure 9 – Centrale d'acquisition des données**

Les capteurs sont connectés à un logger L420-20V préparé par la société EGIS (Annexe 7). Le L420-20V est conçu sur la base d'une centrale d'acquisition CR200 Campbell Scientific. Le L420-20V permet d'avoir une capacité de mesures fiables à moindre coût, avec un matériel robuste et alimenté par batterie. Le L420-20V est destiné à la mesure des capteurs à boucle de courant 4-20 mA, le nombre de voies étant limité à 20 capteurs. L'ensemble a été disposé dans un coffret métallique soudé au tube du réservoir des transducteurs (Figure 9a). Le coffret est fermé à l'aide de deux cadenas et l'accès au réservoir des transducteurs est lui aussi protégé. Les données sont collectées mensuellement (lors du changement de la batterie) en utilisant le logiciel PC400 de Campbell Scientific (Figure 9b).

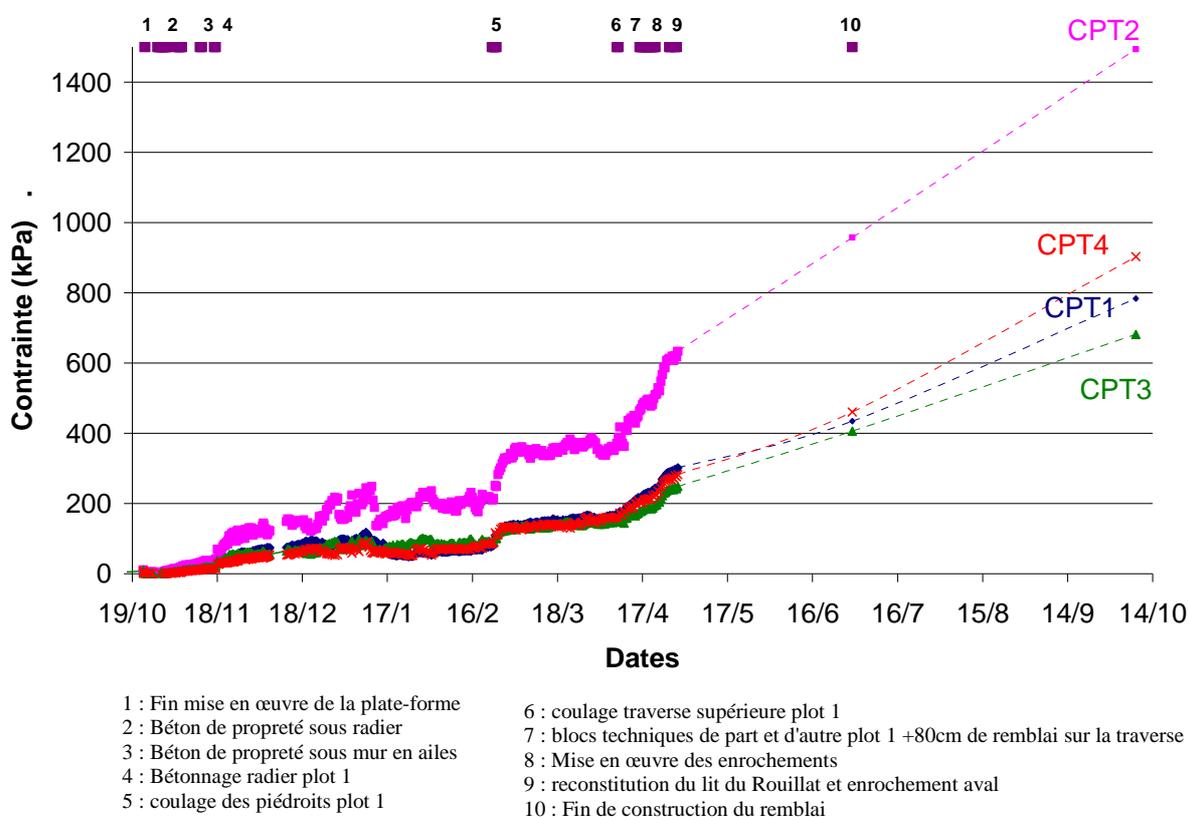
Figure 10. Mesure de la contrainte sur les IR

La figure 10 présente l'évolution du transfert de charge mesuré sur les têtes d'inclusion jusqu'en avril 2009, les valeurs mesurées manuellement le 30 juin et le 08 octobre 2009 sont aussi présentées. Les CPT 1, 3 et 4 donnent des valeurs similaires, on observe que les augmentations de contrainte sur les têtes d'inclusions correspondent aux augmentations de charge au droit du plot instrumenté. A la fin de la construction du remblai (30 juin 2009), l'augmentation de la contrainte se poursuit. Le CPT 2 donne des valeurs très supérieures à celles mesurées par les trois autres capteurs. L'analyse du transfert de charge permettra de vérifier le problème du CPT2.

Cette valeur est inférieure à la charge estimée (160 kPa – 180 kPa) qui a pu être défini avec des coefficients de sécurité et on a observé par ailleurs sur les figures 10 et 11 que la contrainte mesurée augmentait encore en octobre 2009.

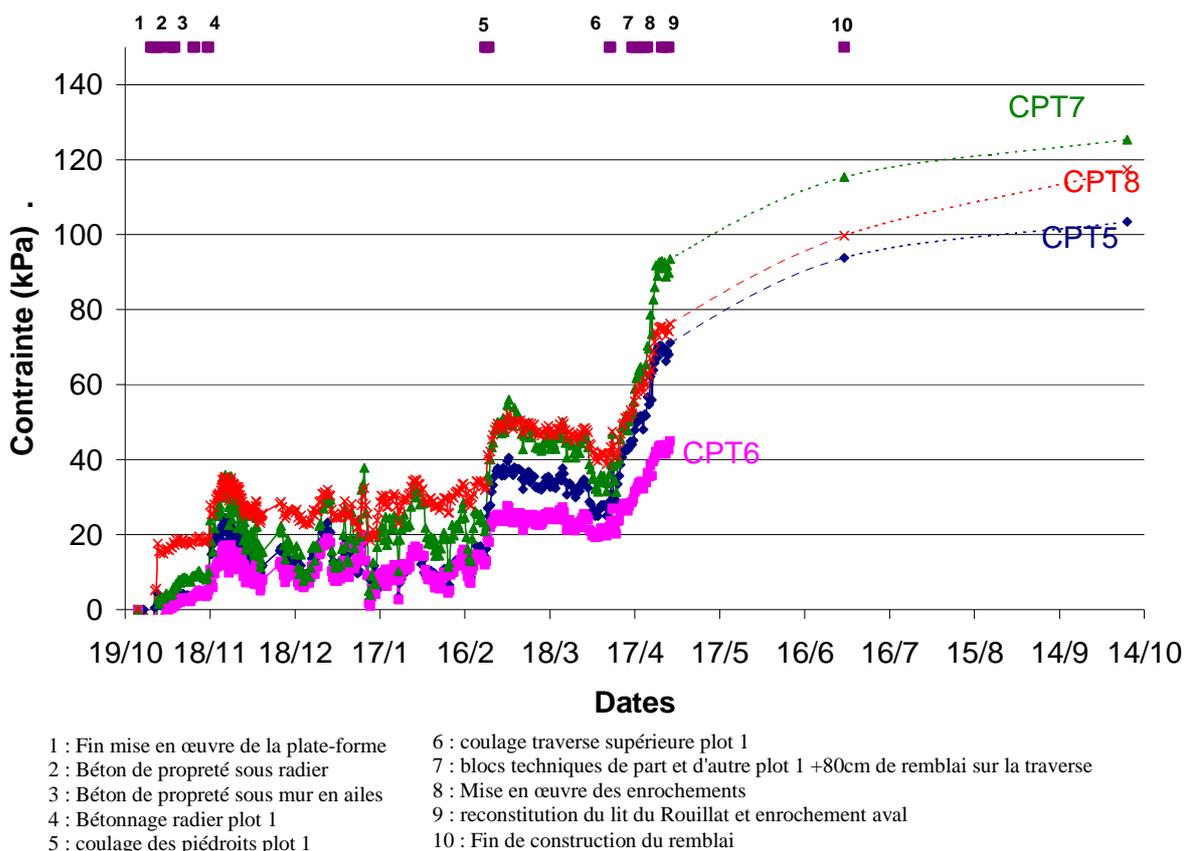
Figure 11. Mesure de la contrainte sur le sol

On constate (Figure 11) que la contrainte mesurée sur le sol n'est pas négligeable. Les augmentations de contraintes mesurées sur le sol et sur les inclusions correspondent à des augmentations de surcharge lors de travaux. L'augmentation de contrainte sur le sol a tendance à se stabiliser à la suite de la fin de la construction des remblais. Au final les CPT 5, 7 & 8 donnent des valeurs semblables ce qui met en évidence que la contrainte se répartit de manière relativement homogène sur la surface du sol entre les inclusions. On pourrait observer toutefois que les contraintes sur le sol sont plus faibles immédiatement contre l'inclusion (CPT6) qu'à des distances plus grandes (CPT 5, 7 et 8)

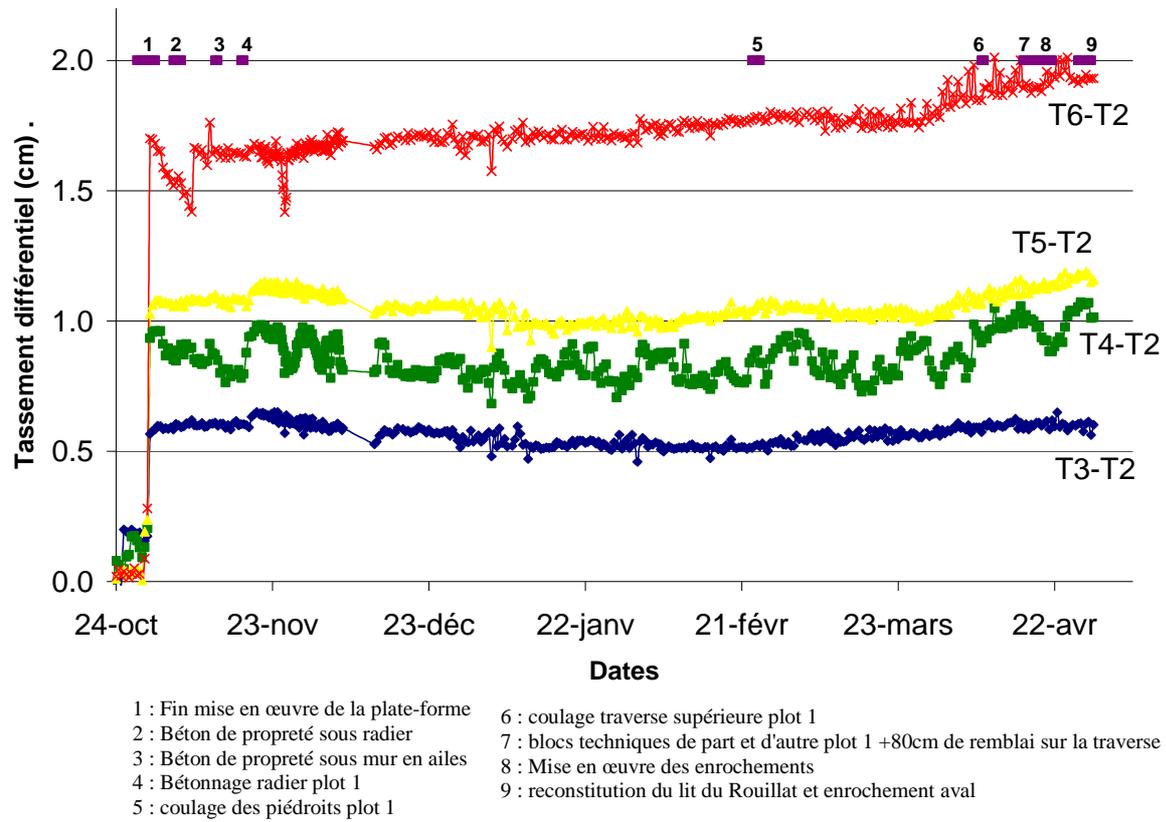
Figure 12. Mesure du tassement par rapport à la référence

La figure 12, présentant le tassement différentiel entre le sol et l'inclusion rigide n° 222, montre bien que le tassement différentiel se fait en grande partie lors de la mise en œuvre de la plate-forme. Les tassements différentiels mesurés fin avril atteignent 2 cm au centre de la maille. Les courbes présentant les profils de tassement à différentes dates (Figure 13) montrent qu'il y a un peu d'accrochage entre le sol et l'inclusion, que le profil est plat jusqu'à 1m du centre de l'inclusion et on observe un tassement légèrement plus prononcé au centre de la maille.

On retrouve une légère augmentation des mesures fin mars - avril correspondant au chargement (mise en œuvre des enrochements...). Ce tassement s'est peut-être poursuivi pendant les travaux car nous avons mesuré une augmentation de contrainte sur le sol jusqu'en octobre 2009 ; malheureusement nous n'avons plus pu enregistrer ces valeurs de tassement à partir du mois de mai.

Les tassements mesurés sur les inclusions 141 et 222 par les capteurs T7 et T2 sont identiques ($s_{T2} - s_{T7} < 2\text{mm}$).

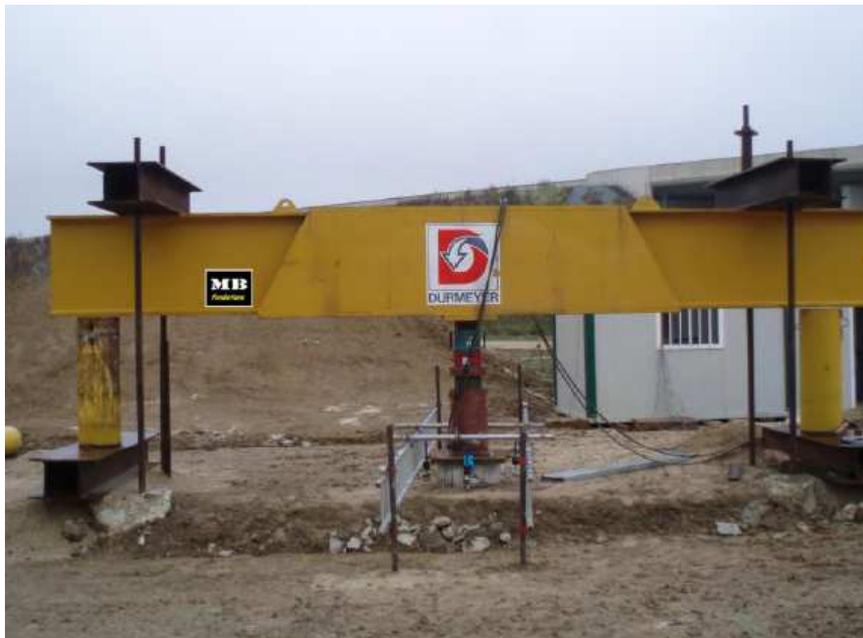
Figure 14. Essai de chargement (MB Fondations)

Un essai de chargement (Figure 14) a été réalisé par MB Fondations sur deux inclusions rigides notées G et H en dehors de l'emprise de l'ouvrage. L'inclusion G d'une longueur de 9m était renforcée par un H métallique type 100 alors que l'inclusion H de 10,6m de long n'était pas renforcée. Le sol de la zone d'essai a été caractérisé par un sondage pressiométrique et deux sondages pénétrométriques statiques. Ces essais sont présentés en annexe 8, les principaux résultats de ces essais sont :

- pour les deux inclusions rigides, 86% de la charge limite est reprise par frottement latéral,
- les pieux indiquent une portance globale élevée pour des longueurs relativement modestes, 9 m et 10.6 m, et un encastrement compris entre 4 et 5,60 m dans des craies de $p_l^* = 1,0 \text{ MPa}$ sous la pointe;
- les valeurs effectivement mesurées pour les termes de résistance de pointe k_p sont de l'ordre de 2,9 en moyenne pour une section de pointe,
- les valeurs effectivement mesurées pour les termes de frottements latéraux q_s , sont supérieures de 60 % aux valeurs proposées par la courbe Q_4 du Bulletin de Liaison n°191 de 1994 (cas de la craie hors nappe).
